Este relatório foi elaborado tem com objetivo apresentar as diretrizes e resultados do Levantamento topográfico planialtimétrico da Orla de Jaboatão dos Guararapes conforme escopo abaixo:

Obra: Orla de Jaboatão, beira-mar da Rua Aniceto Varejão (candeias/piedade) até a Av. Barreto de Menezes (Piedade). Trecho de 2,1Km.

ETAPA: LEVANTAMENTO TOPOGRÁFICO PLANALTIMÉTRICO GEORREFERENCIADO

DESCRIÇÃO: Levantamento Topográfico do Trecho 02 da Orla de Piedade, compreendendo 2,1KM georreferenciado no Datum Sirgas-2000.

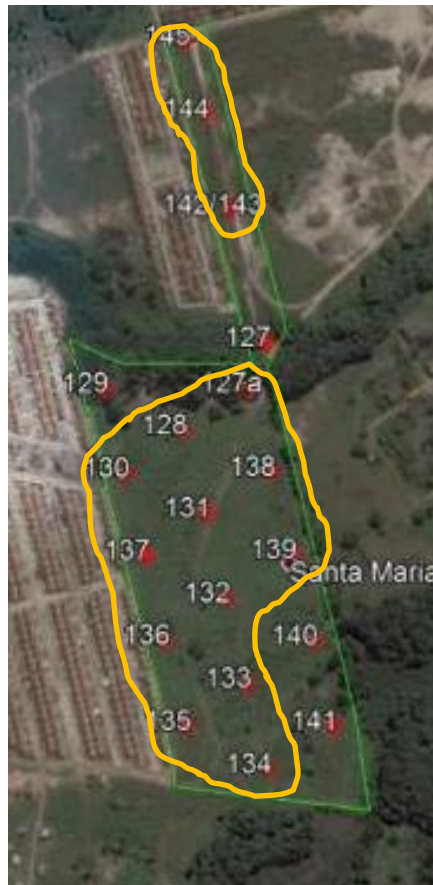
Figura 2 - Região com presença de rocha (laranja)

Com exceção dos poços 127, 129, 140, 141, foi detectado a presença de material rochoso na profundidade de 40cm a 110cm, sendo a profundidade de 70cm a mais recorrente. Este material é formado pela provável cristalização de minerais da Silte vermelha provenientes da última camada. Numa condição de estabilidade, a parte siltosa encontrou ambiente favorável à sedimentação e formação de uma rocha sedimentar. Este material foi caracterizado como material de 2ª categoria (rocha sedimentar) apesar de apresentar uma aparência de argila rijá. A retroescavadeira não conseguiu escavar o mesmo.

Observa-se a presença deste material no subleito de quase todo o terreno conforme demonstra a figura 23:

A presença deste material rochoso aliada a grande permeabilidade das camadas superiores é responsável pelo acúmulo de água em alguns pontos do terreno.

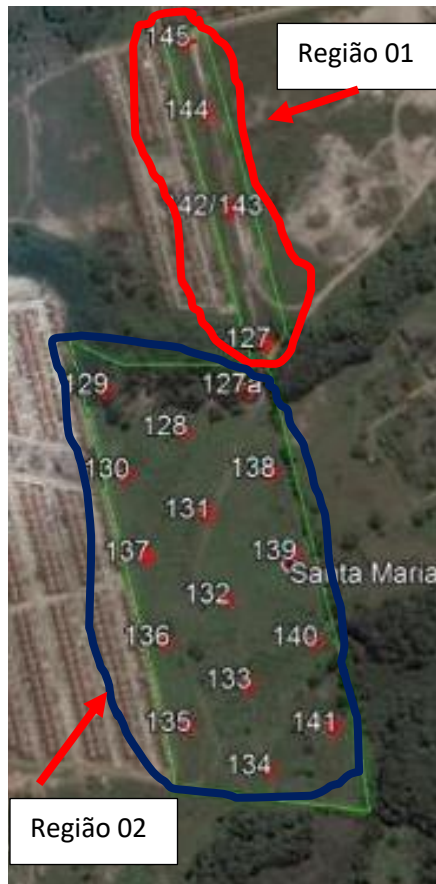
Figura 26 – Áreas de Camada de Solo Vegetal

Assim, pode-se o volume a ser expurgado do terreno será de aproximadamente:

$$V1 = 21.867,17m^2 \times 0,20m = 4.373,434m^3$$

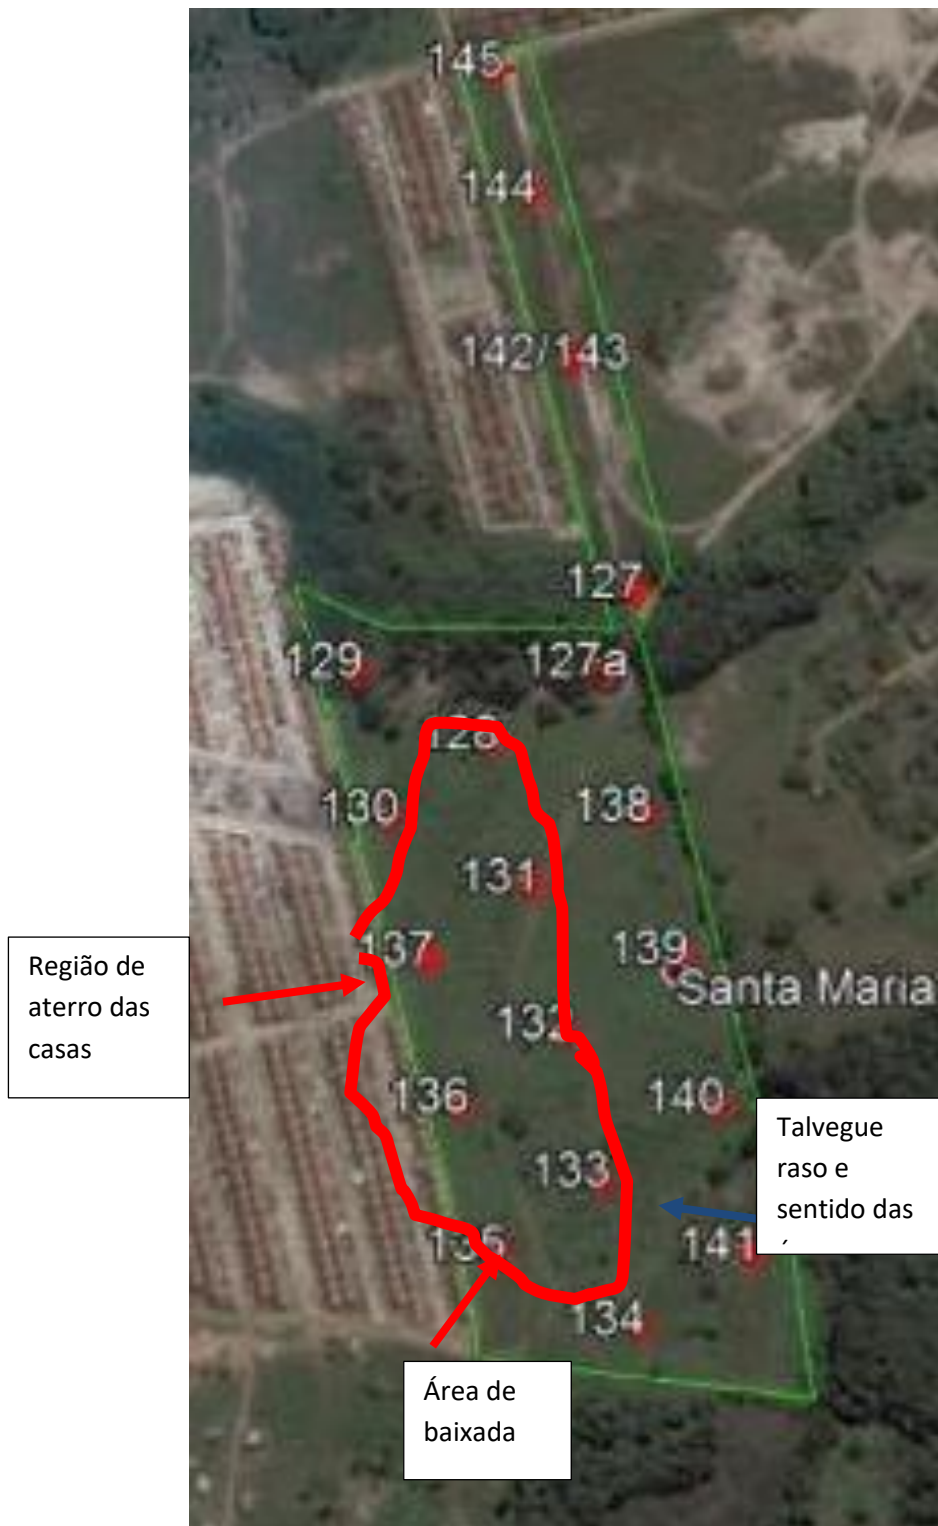
Figura 27 – Área de Baixada e fluxo das águas

Além disto, foram observadas mais duas características:

- a) A água escorre no sentido do furo 141 do limite do terreno para a região de baixa indicada em vermelho na figura 27.
- b) Foi observado pontos de aterro nos limites próximo aos furos 135, 136 e 137 nos quais as casas do empreendimento vizinho estão mais altas que o terreno, lançando as águas no mesmo.
- c) Foram observados pontos de acúmulo de água nos furos 128, 136, 138, 140e 141. Isto é, exatamente na região de talvegue indicada.

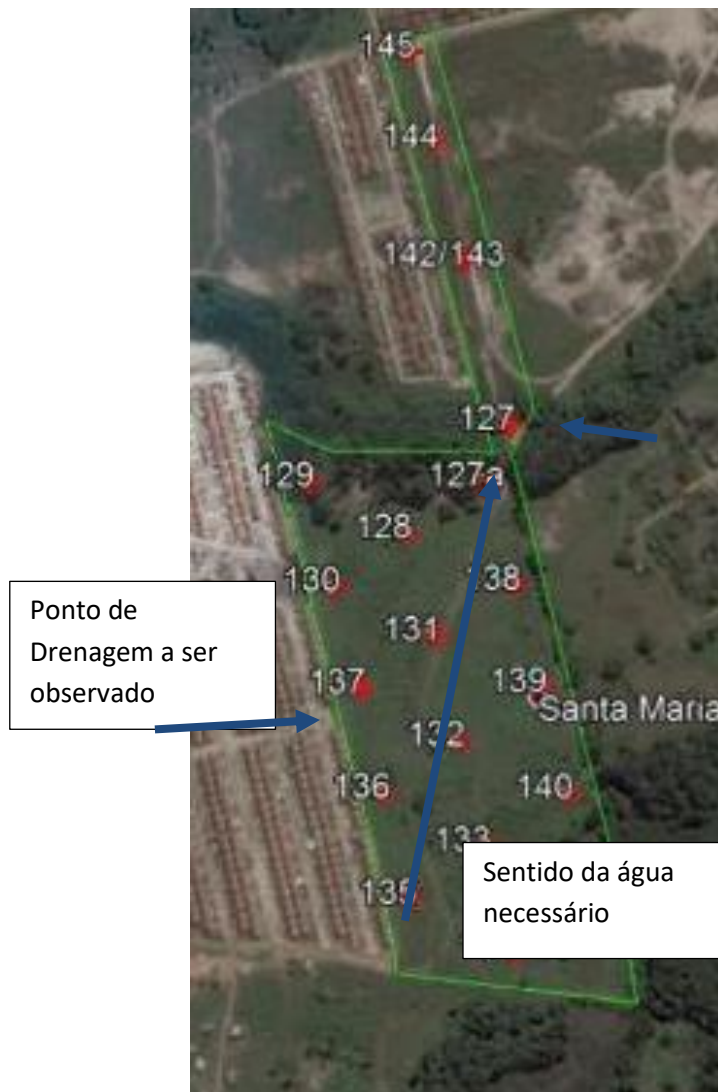
Figura 28 – Área de Baixada e fluxo das águas

Conforme citado anteriormente, a baixa varia da cota 4,50 a cota 7,50. Sendo assim, sua altura média de aterro varia entre 0,0m e 3,0m considerando a baixa de 0,50cm para remoção do solo orgânico, entre 0,00 e 3,5m com média de 1,75m. Considerando a área de baixa de 40.522,36m³ ter-se-ia o volume necessário aproximado de:

$$V_{necessário} = 40.522,36 \times 1,75 = 70.914,13m^3$$
