Ofício n.º 002/2022

Assunto: Necessidade de intervenções da infraestrutura e entrega de equipamentos do Centro de Parto Normal Peri-hospitalar de Jaboatão dos Guararapes pela Secretaria Municipal de Saúde de Jaboatão dos Guararapes

Jaboatão dos Guararapes, 10 de Maio de 2022

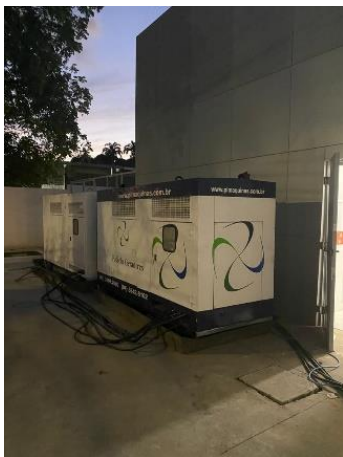
FOTO 1: Localização dos geradores no CPN

O fornecimento de energia ocorre por meio de geradores a diesel, o que provoca instabilidade e falta de fornecimento em momentos da substituição dos geradores, conforme orientação de uso do equipamento para pausa por tempo de autonomia do motor e abastecimento.

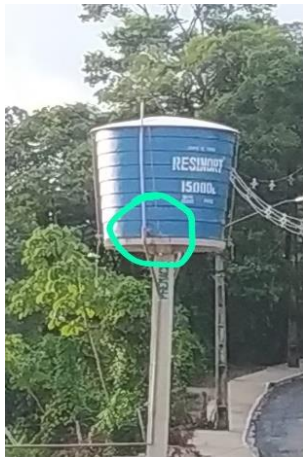
FOTO 3: Fissura no tanque de água geradores no CPN

Além disso, a caixa d'água (FOTO 3) apresenta fissura nas conexões, com infiltração permanente, reduzindo a capacidade de armazenamento. Solicitado reparo, entretanto, ainda não foi apresentada data de programação para o serviço de retificação.

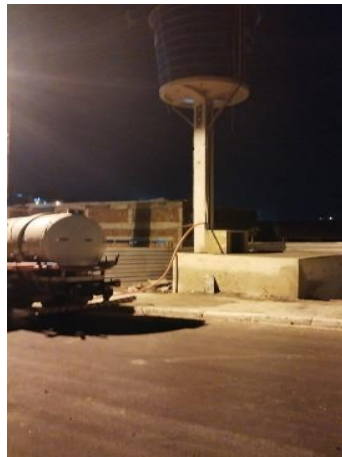
FOTO 4: Abastecimento às 21h no dia 05/04/22 no tanque de água geradores no CPN

O abastecimento de água ocorre por meio de carro pipa, sem apresentação da qualidade e potabilidade da água, impedindo o controle e vigilância da água fornecida, além de promover insegurança do abastecimento.

Ratifica, que em 05/04/2022, a programação de fornecimento de água no CPNp não foi realizada, interrompendo o fornecimento de água, promovendo insegurança quanto à manutenção do funcionamento do serviço e ao fornecimento de estrutura mínima para atuação da equipe na assistência às parturientes, sendo o abastecimento regularizado às 21:00h com a chegada do carro pipa.

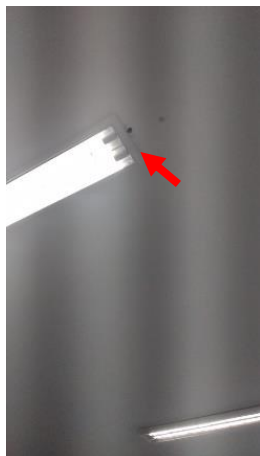
FOTO 5: Infiltração em teto, próximo à rede de energia

Com a chegada do período de chuvas, logo após a entrega da unidade, identificam-se diversos pontos de infiltração em teto, portas de vidro sem vedação adequada, promovendo risco elétrico / curto circuito, assim como risco de queda para pacientes, acompanhantes e profissionais do serviço.

Os problemas foram identificados e reportados aos representantes da SMS que inseriram na programação de ações. Entretanto a permanências dos pontos de umidade, ainda não reparados, provoca a proliferação de mofo nos ambientes, tornando-os inadequados para atendimento a gestantes/puérperas e recém-nascidos.

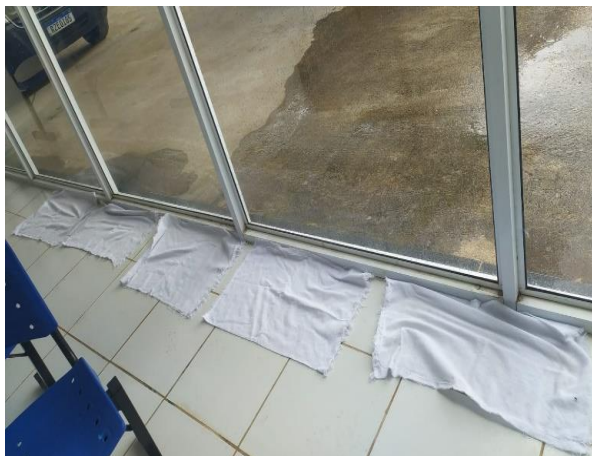
FOTO 6: Falta de vedação em portas da sala de eventos

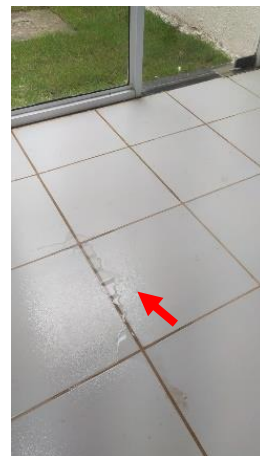
FOTO 7: Infiltração em quarto PPP

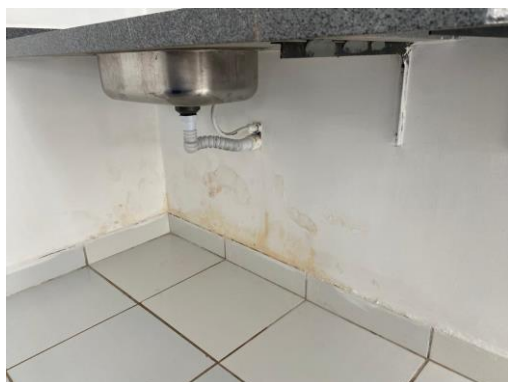
FOTO 8: Infiltração sala de acompanhantes

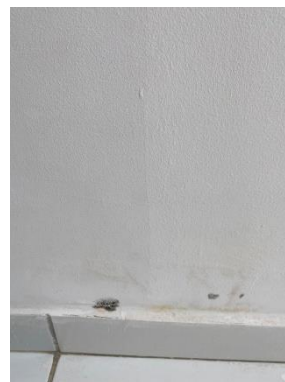
FOTO 9 : Infiltração sala de acompanhantes com presença de fungos

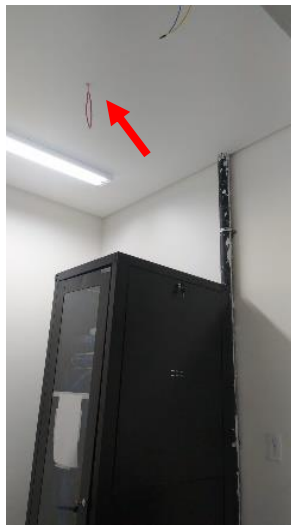
FOTO 10 e 11: Detectores de fumaça não instalados nos

Nesse sentido, regulamentar o sistema de combate a incêndio no CPNp Jaboaão dos Guararapes, são medidas de segurança necessárias para redução de riscos e em conformidade com as normas técnicas.

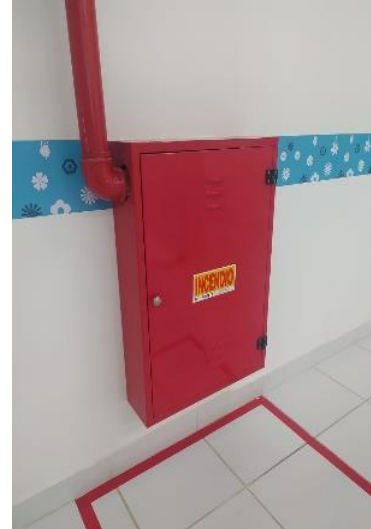
FOTO 12: Mangueira do hidrante sem fornecimento de água em tubulação, sem identificação

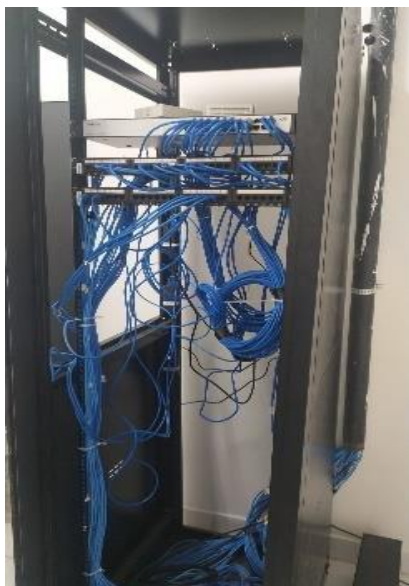
FOTO 13: Recursos mínimos presentes na estrutura de rede, A estrutura apenas dois patchs painel para o cabeamento estruturado, um switch 48 portas que faz a distribuição do sinal da rede interna e um roteador microtick que fornece a internet

Até a presente data, como informado aos representantes do ente público no CPNp e em reunião com a Comissão de Fiscalização do Contrato, realizada em 08/04/2022, a unidade de saúde ainda não possui infra-estrutura mínima necessária que permita a instalação de *software* para gestão do serviço e adequado controle de processos gerenciais, o que prejudica a

Portanto, é necessária estrutura de rede e tecnologia que permita a instalação de *software* para gestão do serviço com proteção dos dados, sendo esta atribuição responsabilidade da Secretaria Municipal de Saúde de Jaboatão de Guararapes, como estabelecido no Termo de Colaboração 001/2022 – SMS.

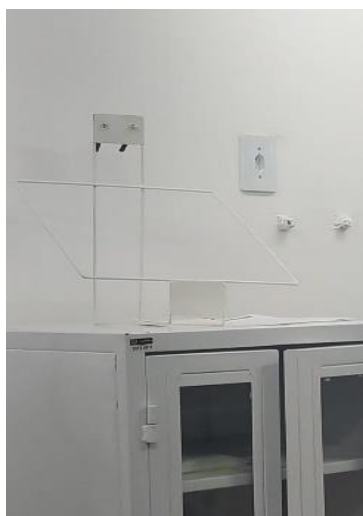
FOTO 17: suporte de caixa de perfuro cortante não instalado

De acordo com a NR 32, o recipiente para acondicionamento dos perfurocortantes deve ser mantido em **suporte** exclusivo e em altura que permita a visualização da abertura para descarte.

Nesse sentido, é necessário a fixação conforme normativa para reduzir riscos de acidentes e contaminação.

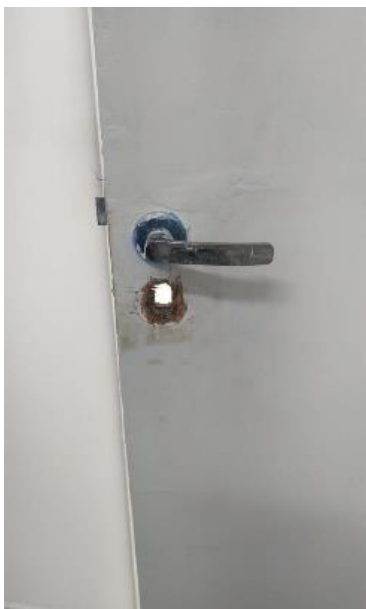
FOTO 18: maçaneta e portas danificadas.

Equipamentos instalados de forma inadequada comprometendo e/ou danificando o funcionamento. Sendo necessário retificação total da porta e dos metais instalados.

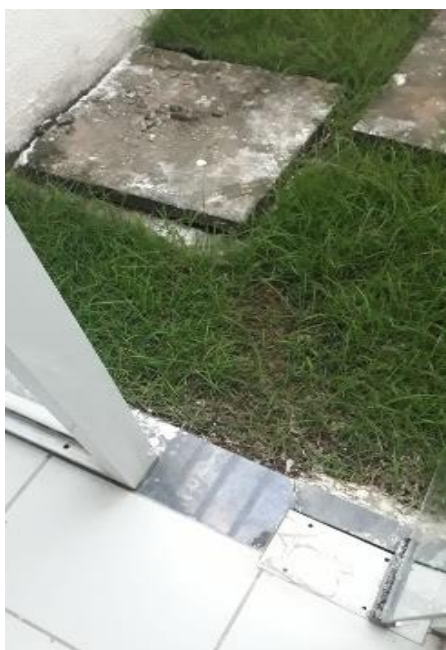
FOTO 19: tampas das caixas de esgoto/água abertas nos quartos PPP

Tampas das caixas de esgoto / água localizadas nas varandas dos quartos PPP com abertura, promovendo riscos.

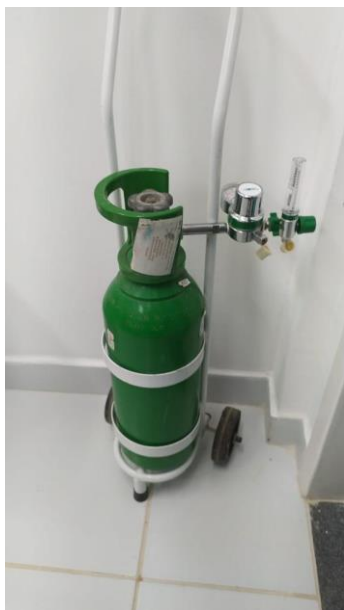
Os dois ambus adultos disponíveis para uso do CPNp foram emprestados para a unidade. Assim como, o fornecimento de oxigênio, onde a unidade possui apenas três cilindros 10m³ e um cilindro 5m³ de oxigênio para incubadora de transporte que foram disponibilizados pela SMS, em 07/04/2022, porém com ausência de fluxômetro.

FOTO 20: Cilindro Oxigênio no posto de enfermagem

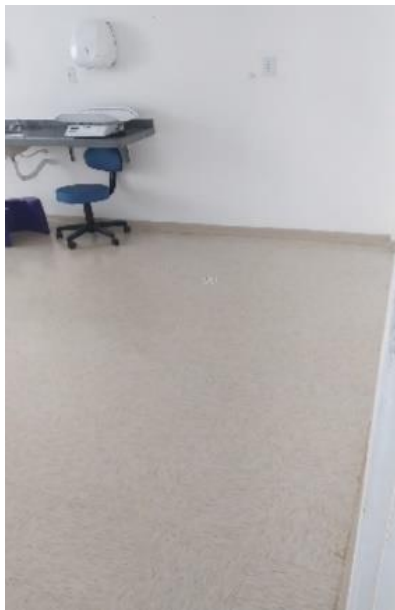
Conforme previsto no Termo de Colaboração, os leitos PPP 03 e 06 possuem na sua estrutura física a instalação de banheiras para promover a realização do parto em água, conforme **ADENDO IX – INDICADORES DE QUALIDADE**. Entretanto, as banheiras ainda não foram instaladas e nem foi fornecida previsão para instalação.

FOTO 22: PPP 06 sem banheira instalada

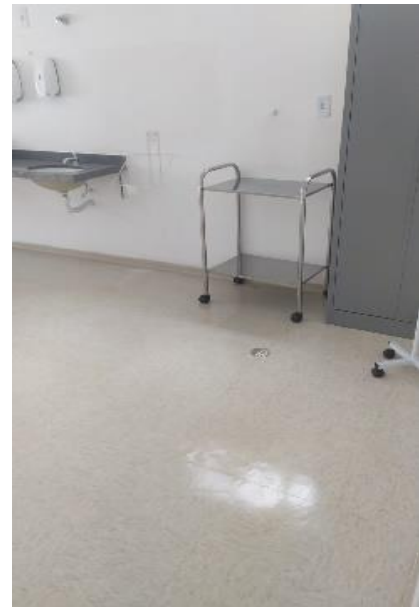
FOTO 23: PPP 03 sem banheira instalada

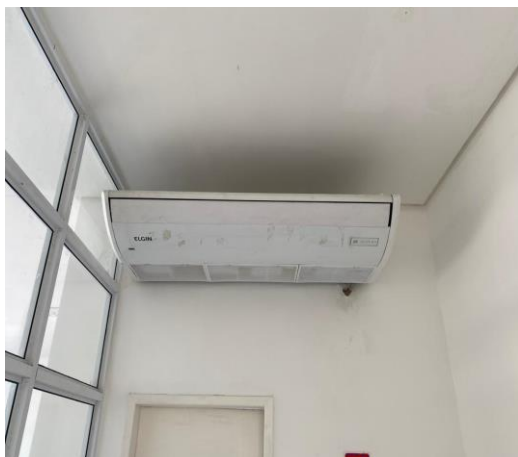
FOTO 24: ar condicionado sem funcionar

Em virtude da instabilidade da energia elétrica na unidade os equipamentos de ar condicionado de 60.000 BTUS não estão funcionando ao serem acionados. Além disso, o equipamento de ar condicionado do PPP 03 encontra-se também está inoperante.

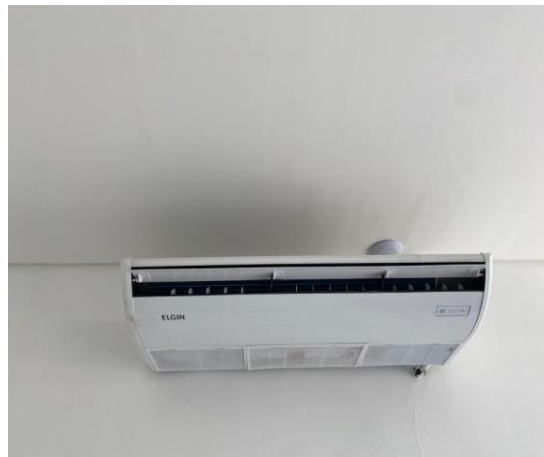
FOTO 25: ar condicionado sem funcionar

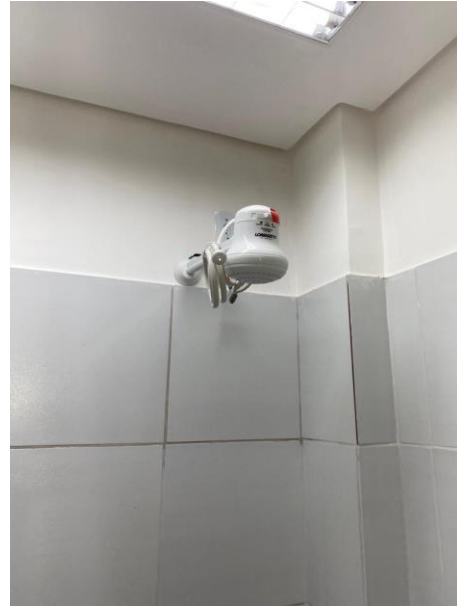
FOTO 24: Chuveiros elétricos sem aquecimento da água

Os equipamentos instalados em todos os banheiros são incompatíveis com a estrutura elétrica da unidade, sendo necessária a substituição por equipamentos que possuem Sistema DR.

Nesse sentido, todos os chuveiros não funcionam, logo não possuem aquecimento da água para a utilização na assistência ao parto e cuidados com a mulher e recém nascido.

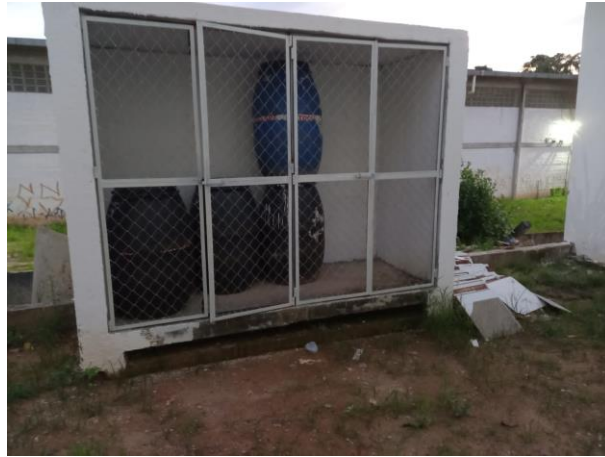
FOTO 26: Estrutura para armazenamento do lixo infectante

Nesse sentido, o abrigo temporário de RSS deverá:

- I - ser provido de pisos e paredes revestidos de material resistente, lavável e impermeável;
- II - possuir ponto de iluminação artificial e de água, tomada elétrica alta e ralo sifonado com tampa;
- III - deve ser dotada de tela de proteção contra roedores e vetores;
- IV - ter porta de largura compatível com as dimensões dos coletores; e
- V - estar identificado como "ABRIGO TEMPORÁRIO DE RESÍDUOS".

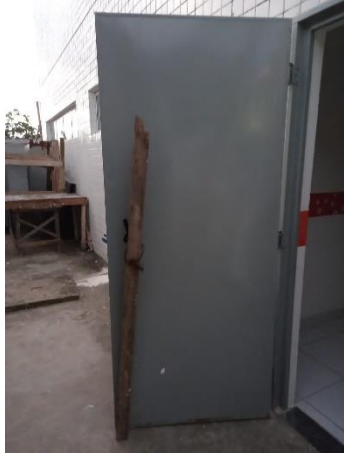
FOTO 27: Estruturas das portas quebradas e sem fechamento

A unidade não apresenta muros, as portas de acesso externo estão com as fechaduras danificadas e a unidade não possui circuito de CFTV, dificultando o trabalho do vigilante “patrimonial” na sua função é resguardar, manter a salvo o patrimônio da unidade: equipamentos, salas, e vigiar acesso e circulação de pessoas.

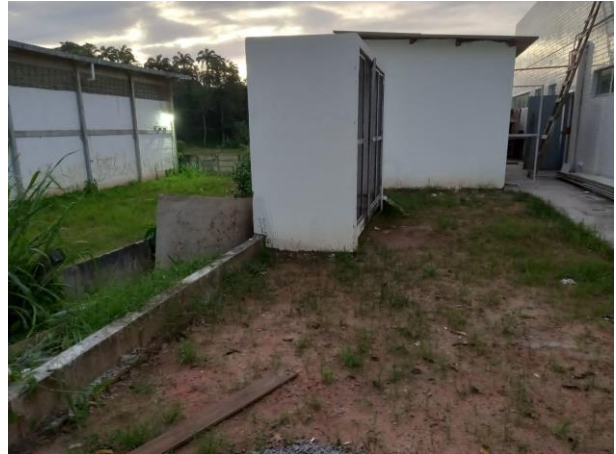
FOTO 28: Entorno da unidade sem muros
