Plano Municipal de Saneamento Básico no município de Jaboatão de Guararapes/PE.

DIAGNÓSTICO

Janeiro - 2023

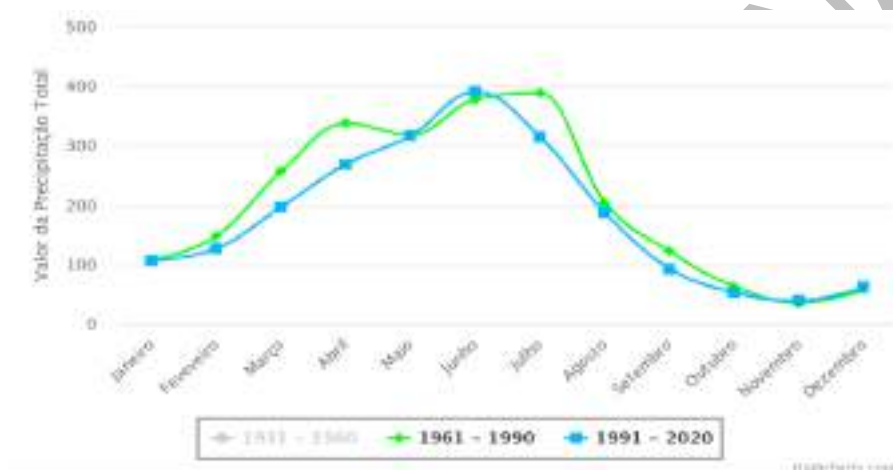
Figura 20: Precipitação acumulada (mm) da Estação (Curado) entre os anos de 1961 a 2020

A média da precipitação acumulada (mm) dos anos mais recentes, entre 1991 e 2020, registrou níveis iguais ou superiores para os meses de janeiro, maio, junho, novembro e dezembro quando comparadas com os respectivos meses dos anos de 1961 a 1990.

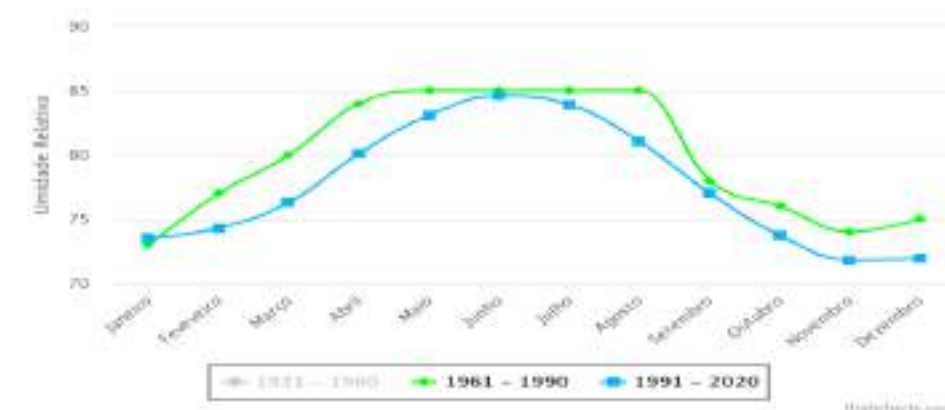
Figura 21: Umidade relativa (%) da Estação (Curado) entre os anos de 1961 a 2020

É possível observar que a média da Umidade relativa dos anos 1991-2020 apresentou comportamento abaixo da média entre os respectivos meses dos anos 1961-1990.

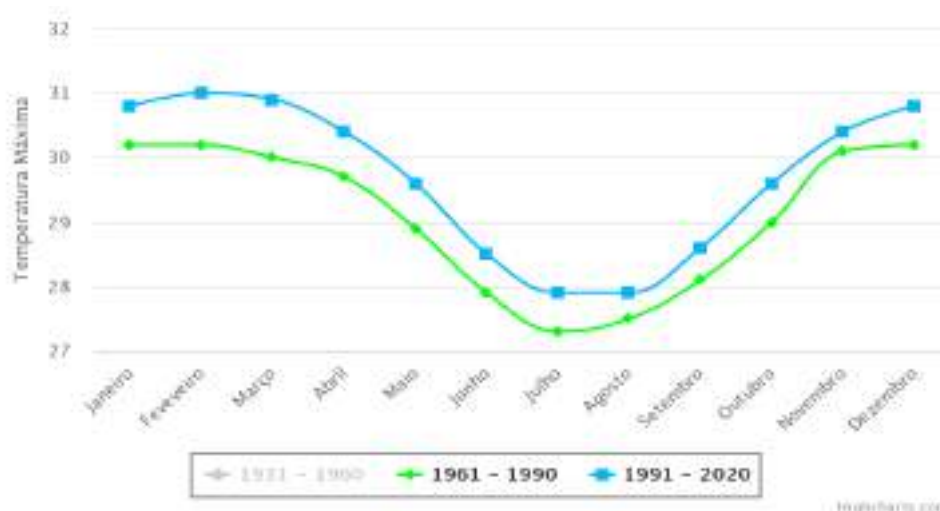
Figura 23: Temperatura máxima (°C) da Estação (Curado) entre os anos de 1961 a 2020

Pode-se observar que ao longo dos anos de 1991 a 2020, as temperaturas médias mais recentes estão, na sua totalidade, acima das temperaturas médias dos anos médios anteriores 1961-1990. A Figura 23, mostra similaridade ao apresentado anteriormente, mostrando temperaturas máximas de mesmo comportamento.

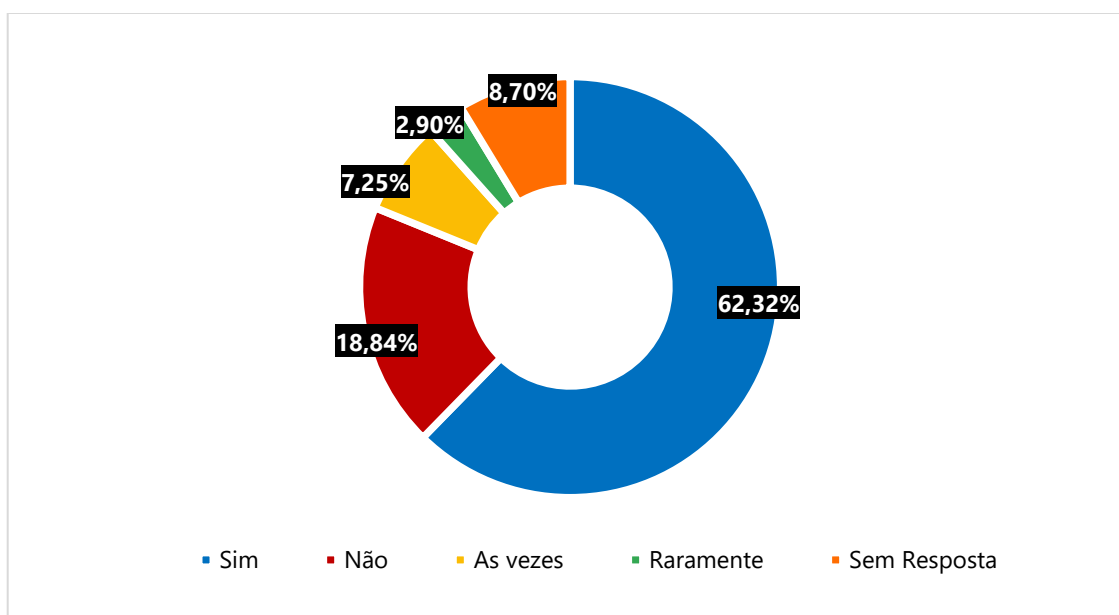
Figura 37: Existência de vazamento

Quando questionados sobre a existência de vazamentos de esgotos nas ruas, verifica-se na Figura 37, que a 62,32% dos respondentes afirmaram existir.

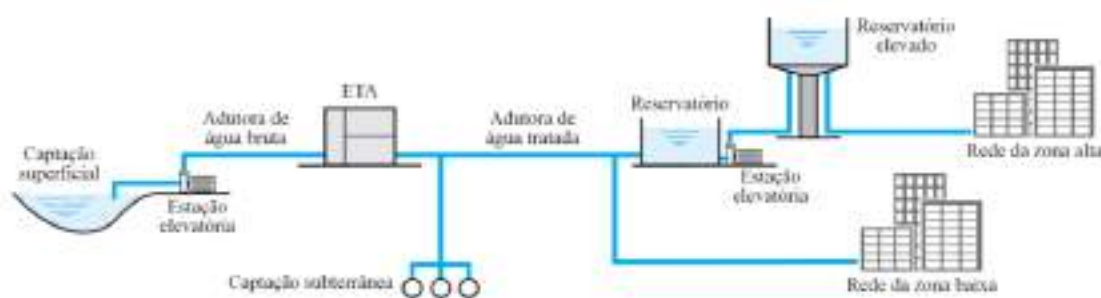
Figura 52: Exemplo de estrutura de um sistema de abastecimento de água

A estrutura básica de um sistema de abastecimento de água é mostrada na Figura 52. De modo geral, os sistemas de abastecimento de água são estruturados em três partes principais:

- Sistema produtor - compreende a estrutura que vai da captação ao tratamento da água bruta.
- Sistema adutor - conjunto de tubulações que garante o transporte de água entre subsistemas.
- Sistema de distribuição - compreende o conjunto de peças que transfere água dos sistemas produtores ou adutores para os pontos de consumo.

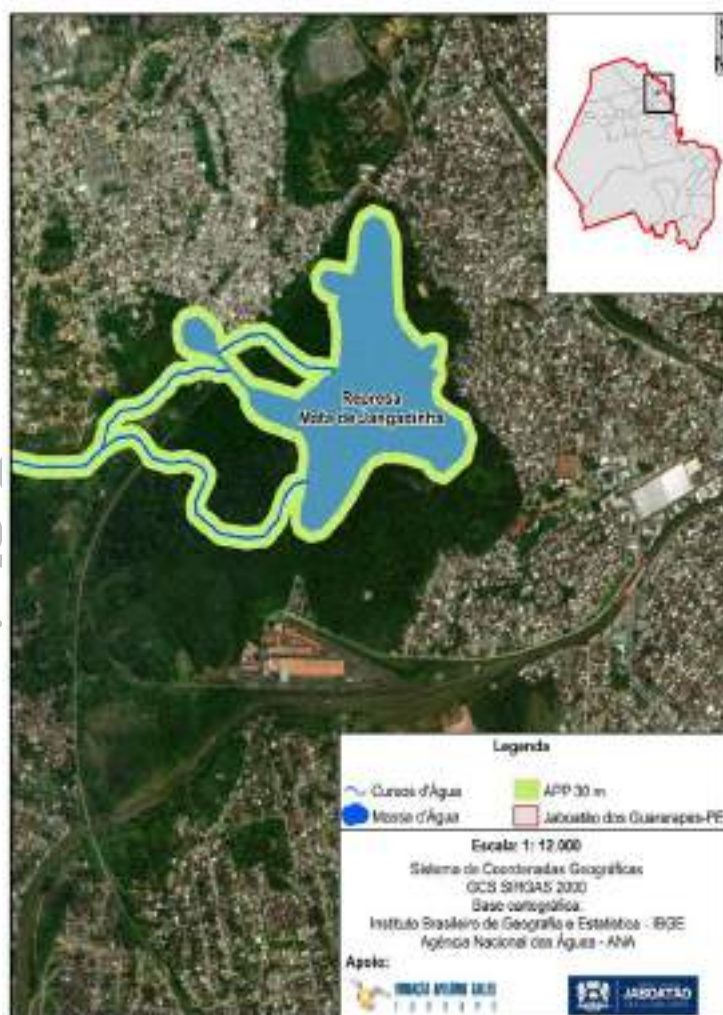
Figura 64: Açude de Jangadinha, localizado na Reserva de Floresta Urbana de Jangadinha

O IBGE (2019) classifica a área como Floresta Ombrófila Aberta. Na reserva florestal se encontra o Açude de Jangadinha (Figura 64) com extensão de 0,2527 km², utilizado como manancial para o abastecimento urbano. Após o tratamento, a água é utilizada para complementar o abastecimento público de Jaboatão dos Guararapes.

O Diagnóstico da Qualidade Hídrica dos Reservatórios do Estado de Pernambuco (APAC, 2021) indicou que o Índice de Estado Trófico (IET) do Açude de Jangadinha variou de eutrófico a mesotrófico. O IQA foi classificado como de qualidade regular (na 1ª campanha realizada no mês de dezembro de 2018), boa (em março na 2ª campanha e em junho de 2019 na 3ª campanha), e com ótima qualidade no mês de novembro 2019 (4ª campanha) (APAC, 2021).

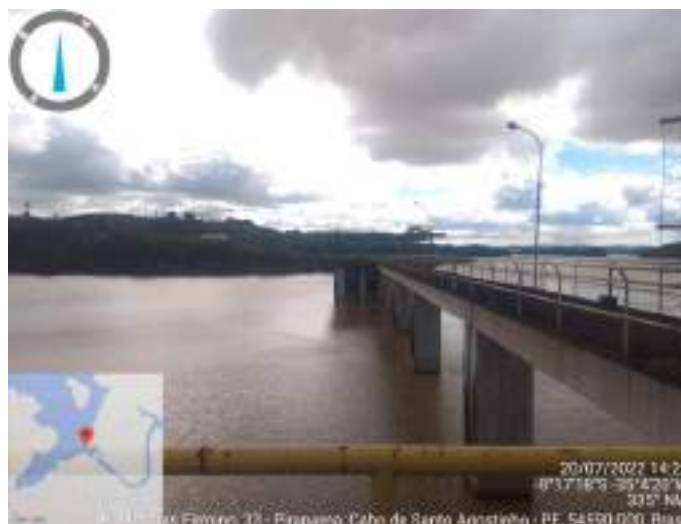
Figura 66: Torre de captação

O Sistema Pirapama é composto pela captação, estação elevatória, adutora, ETA e reservação. A captação do sistema situa-se na Barragem de Pirapama (Figura 66),

localizada no Cabo de Santo Agostinho sob as coordenadas geográficas 08°17'16,54" Sul e 35°04'18,03" Oeste. A barragem foi construída com concreto compactado a rolo e apresenta uma capacidade máxima de reservação de 61 hm³. A barragem foi concluída em 2008 e exigiu um investimento de R\$ 20 milhões.

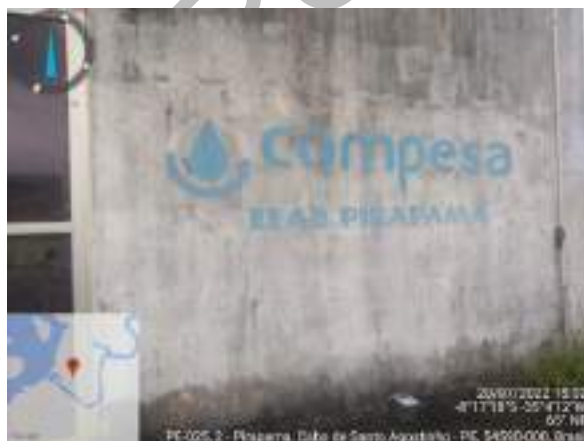
Figura 67: Estação elevatória de água bruta do Sistema Pirapama

A estação elevatória do sistema adutor transporta água bruta advinda da Barragem Pirapama por meio de uma adutora de aço com 288 m de extensão e um diâmetro nominal de 3.000 mm. A estação elevatória possui seis conjuntos motor-bomba (CMB) com potência nominal de 1600 cv e vazão de 1,026 m³/s, alimentados por meio de uma subestação de alta tensão 69 kV. As Figuras 67 a 70 mostram as instalações da EEAB Pirapama.

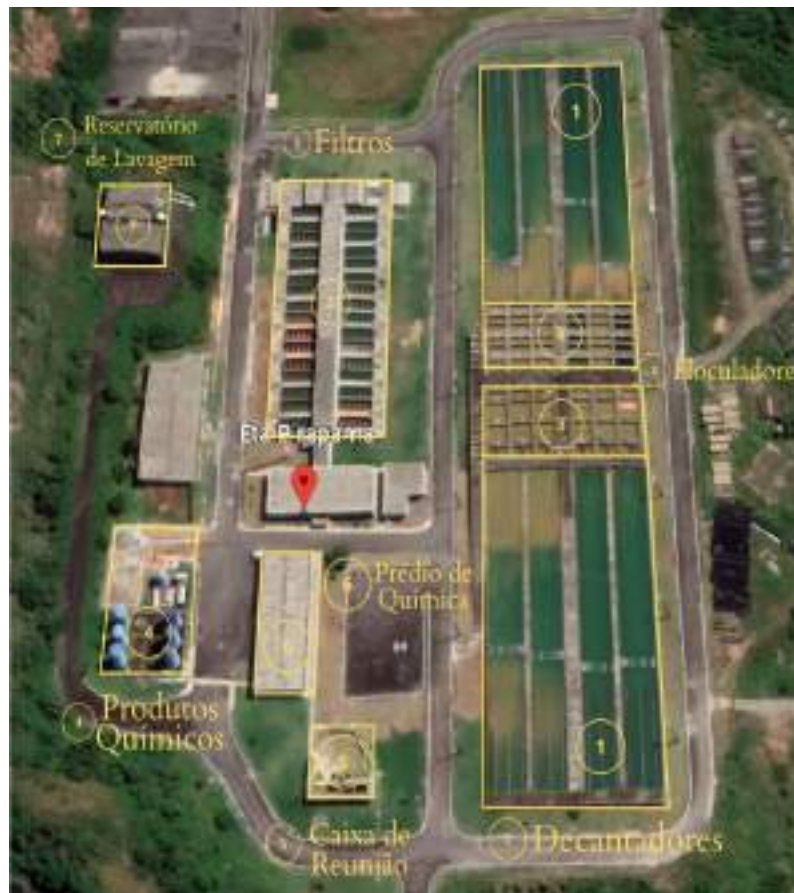
Figura 71: Vista superior da Estação de Tratamento de Água Pirapama.

A área da COMPEA que a ETA está instalada, conforme mostrado na Figura 71, também possui um prédio administrativo, almoxarifado, prédio de química, tanques de armazenagem de produtos químicos, laboratório, estação de tratamento de efluente composta de dois adensadores por gravidade e três lagoas para secagem de lodo. O Sistema Pirapama tem a maior planta dentre os sistemas que compõem o SAA de Jaboatão dos Guararapes.

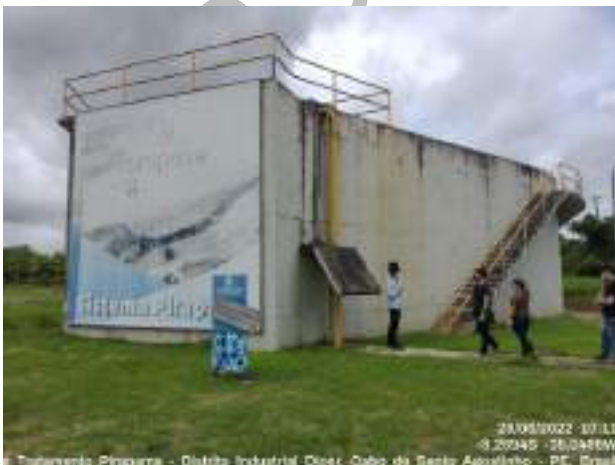
Figura 72: Torre de chegada de água bruta da ETA Pirapama

As Figuras 72 a 81 mostram o estado de conservação das unidades da estação de tratamento de água da ETA Pirapama. É possível observar que o estado de conservação das instalações encontra-se em boas condições.

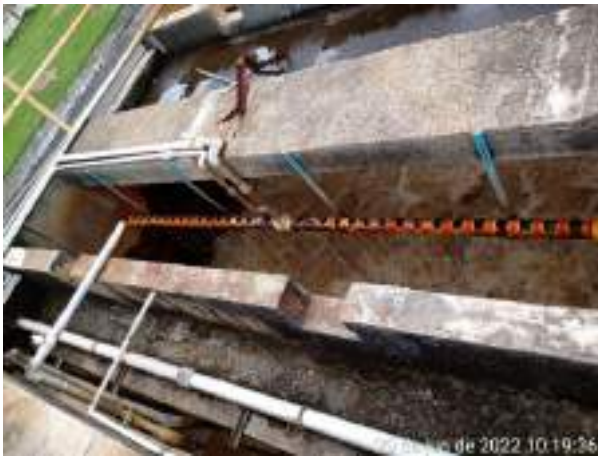
Figura 74: Dosador de sulfato de alumínio da ETA Pirapama
Fonte: Autores, 2022

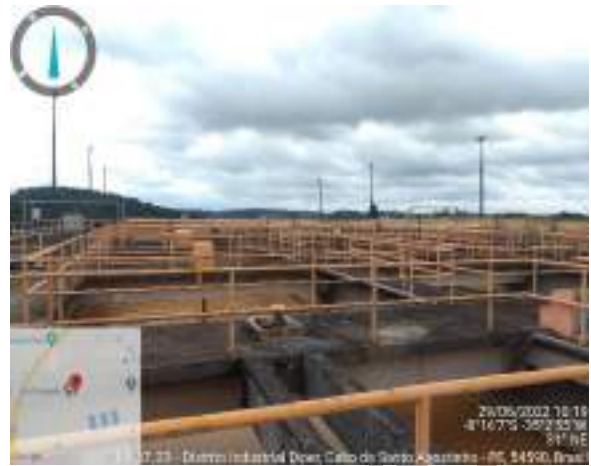
Figura 75: Floculadores da ETA Pirapama
Fonte: Autores, 2022

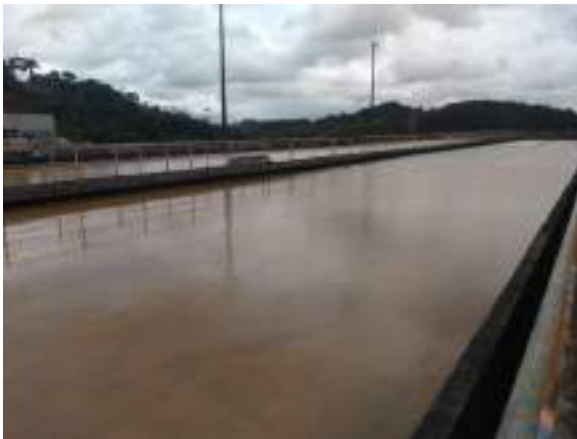
Figura 76: Decantadores da ETA Pirapama
Fonte: Autores, 2022

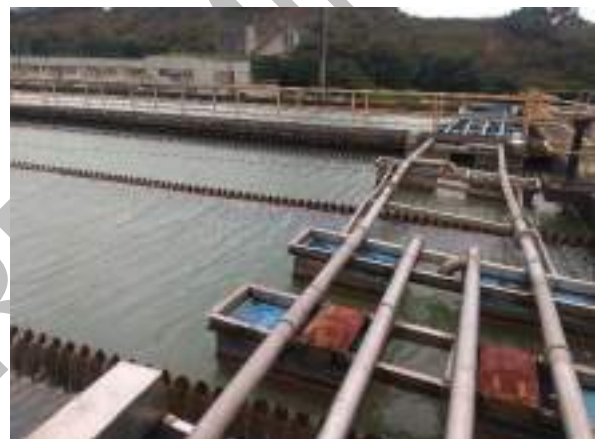
Figura 77: Decantadores da ETA Pirapama
Fonte: Autores, 2022

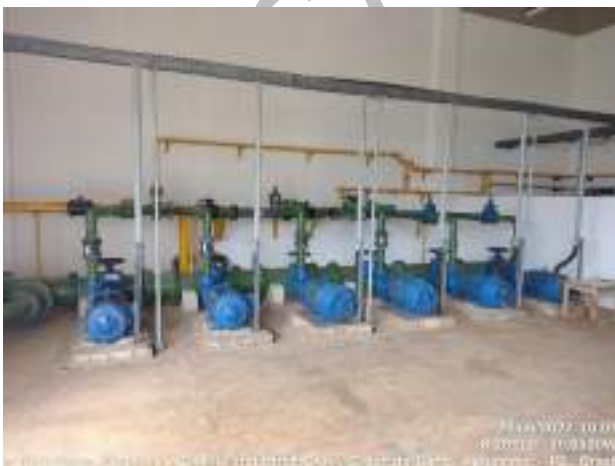
Figura 78: Conjuntos motor-bomba ETA Pirapama
Fonte: Autores, 2022

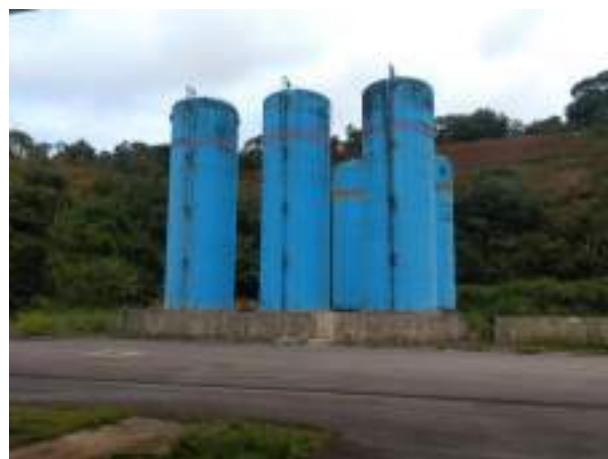
Figura 79: Tanques de armazenagem de produtos químicos da ETA Pirapama
Fonte: Autores, 2022

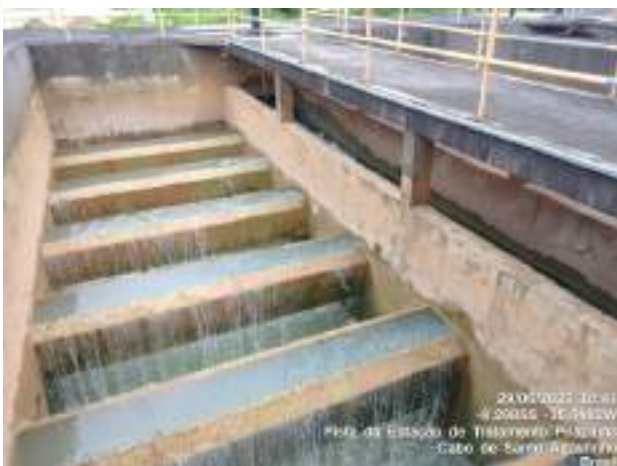
Figura 80: Filtros da ETA Pirapama

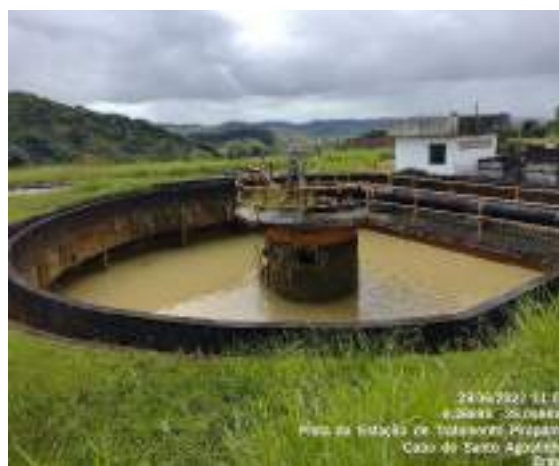
Figura 81: Adensador de lodo da ETA Pirapama

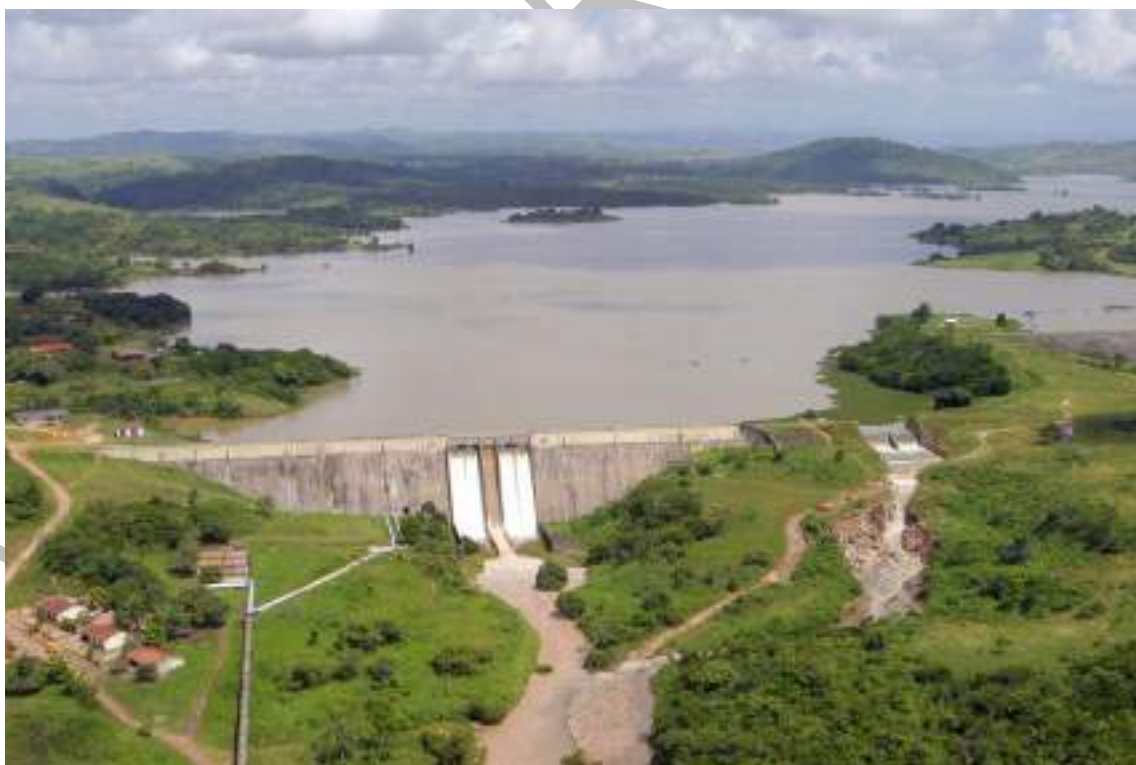
- Rio Tapacurá: explorado pela Barragem Tapacurá (Figura 82), localizada em São Lourenço da Mata, coordenadas geográficas 08° 02 15 Sul e 35° 09 44 Oeste. É composta por um sistema de três barragens, sendo duas de terra e uma de concreto (principal). A Barragem Tapacurá possui as seguintes características:
 - Bacia hidrográfica a montante: 360 km².
 - Volume útil (para o vertedor central inferior na cota 103 m): 94,2 x 10⁶ m³;
 - Descarga de fundo na cota: 80 m.

Figura 82: Barragem de Tapacurá em São Lourenço da Mata – PE

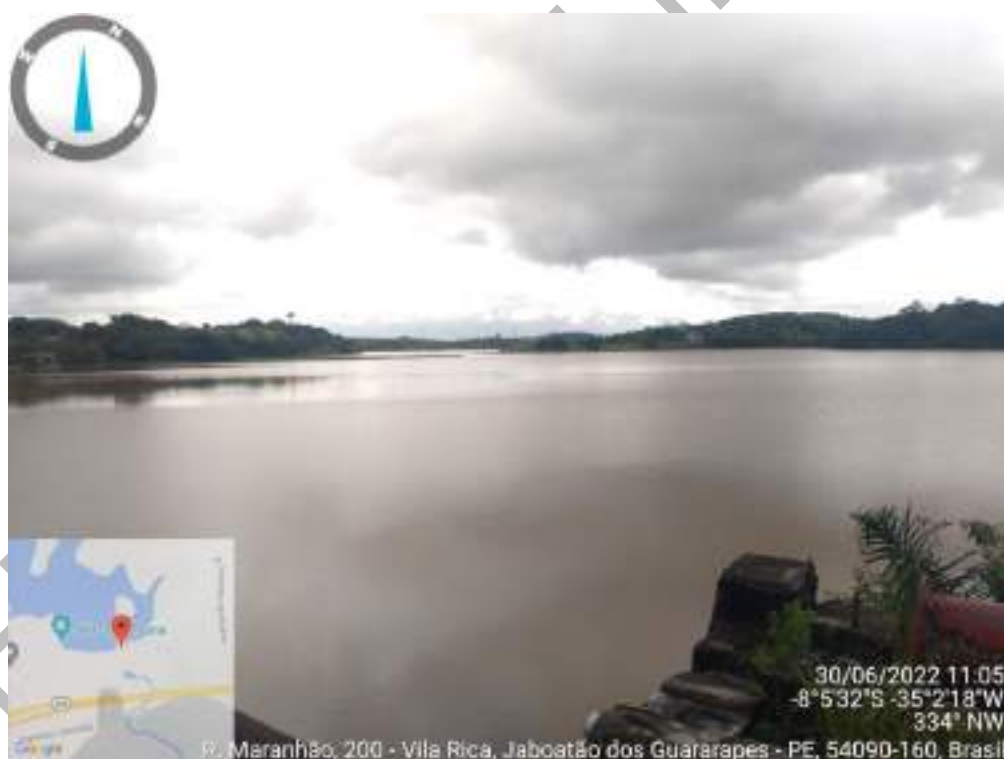
- Rio Duas Unas: explorado pela Barragem Duas Unas (Figura 83), que está localizada em Curado, coordenadas geográficas 08° 05 29,58 Sul e 35° 02 19,09 Oeste. A Estação Elevatória Duas Unas está localizada na BR-232, em Jaboatão dos Guararapes, e recalca água bruta da barragem até a ETA Tapacurá. A barragem é de terra, com vertedor central de concreto, e possui as seguintes características:
 - Bacia hidrográfica a montante: 75 km².
 - Volume útil (com vertedor na cota 70 m): 24 x 10⁶ m³.
 - Cota mínima que permite a captação através da torre de tomada d'água: 63,00 m (4.111.365 m³).
 - Descarga regularizável de até 2.000 L/s.

Figura 83: Reservatório de Duas Unas

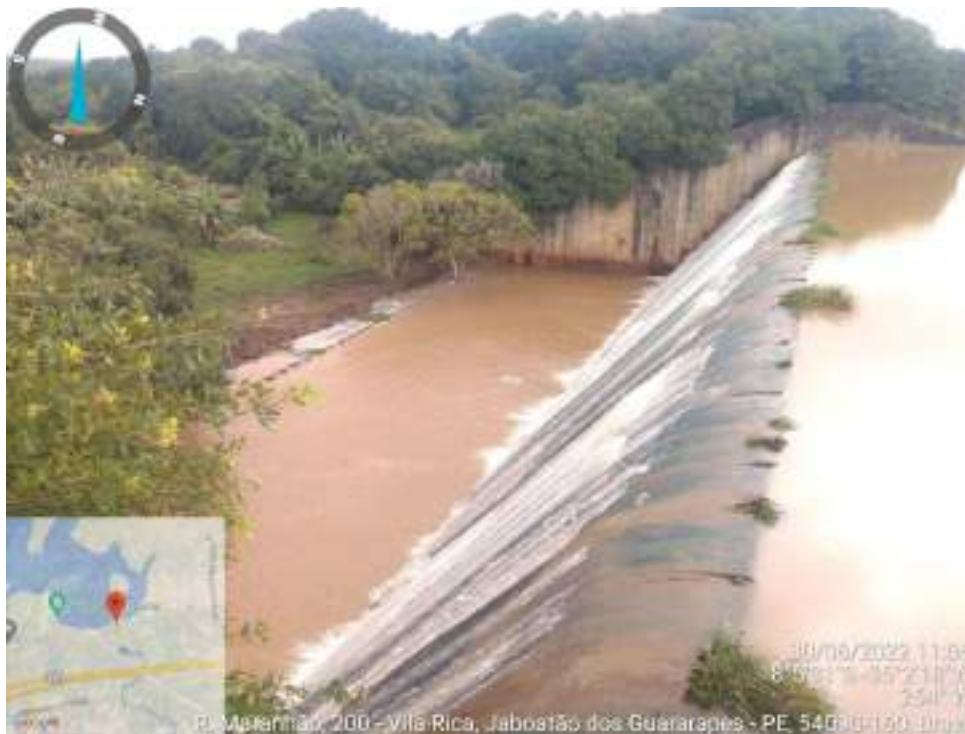
A Figura 84 mostra o vertedouro barragem de Duas Unas

Figura 84: Vertedouro barragem de Duas Unas

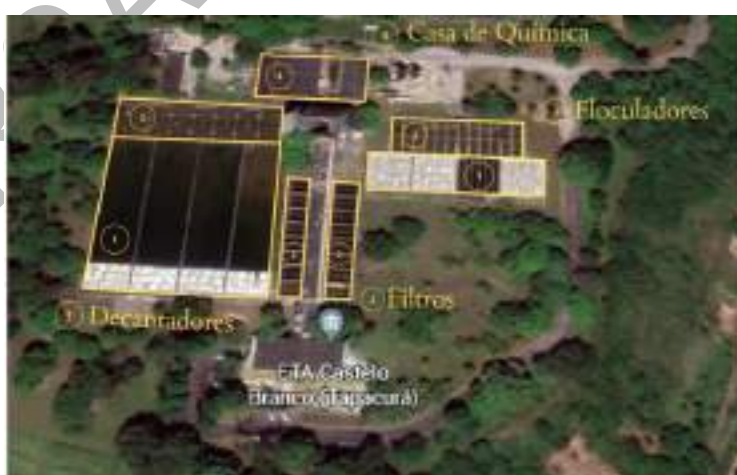
O tratamento da água do Sistema Tapacurá é realizado na Estação de Tratamento de Água Castelo Branco (Figura 85), também conhecida como ETA Tapacurá, localizada no bairro do Curado, Jaboaão dos Guararapes, e tem capacidade nominal para tratamento de 4 m³/s. A construção das unidades de tratamento da ETA se deu em duas etapas, a primeira concluída em 1975 e a segunda em 1982.

Figura 85: Vista aérea da Estação de Tratamento de Água Castelo Branco

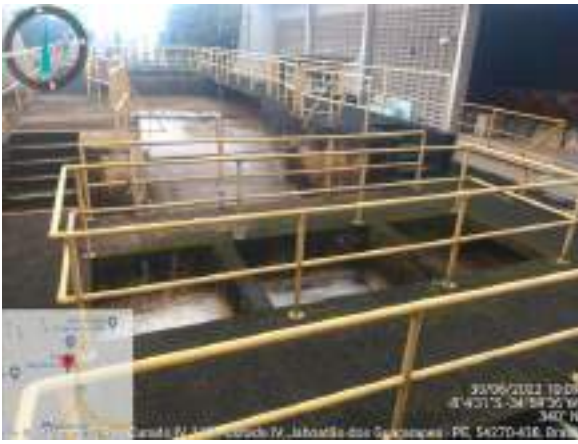
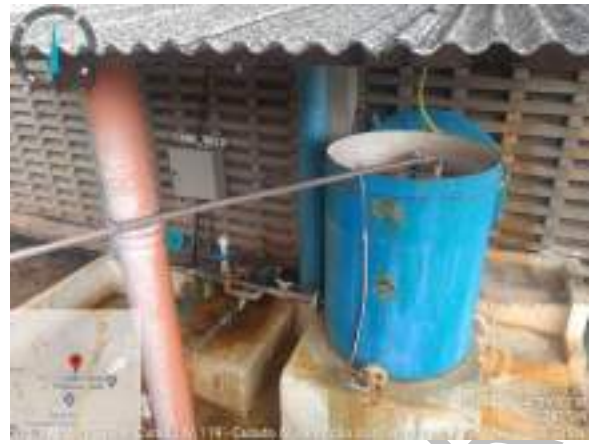
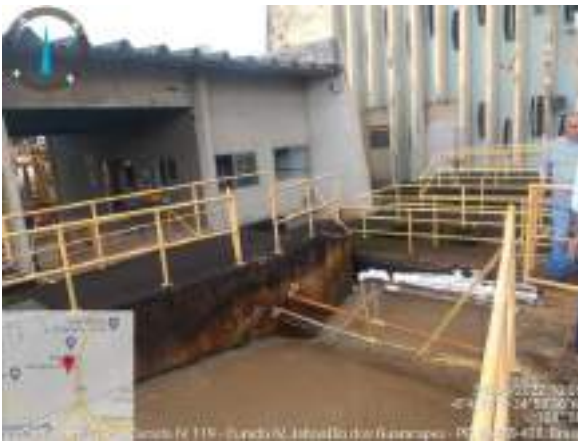
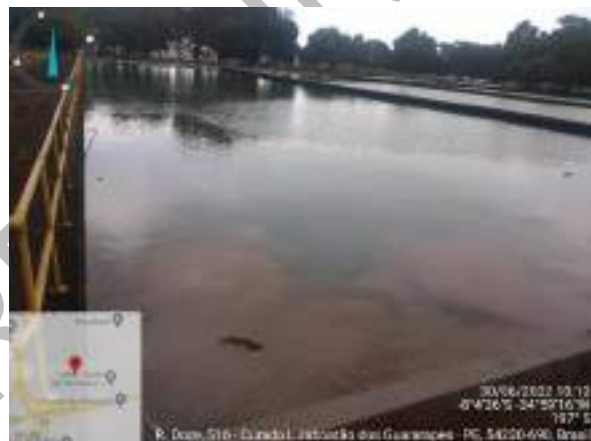
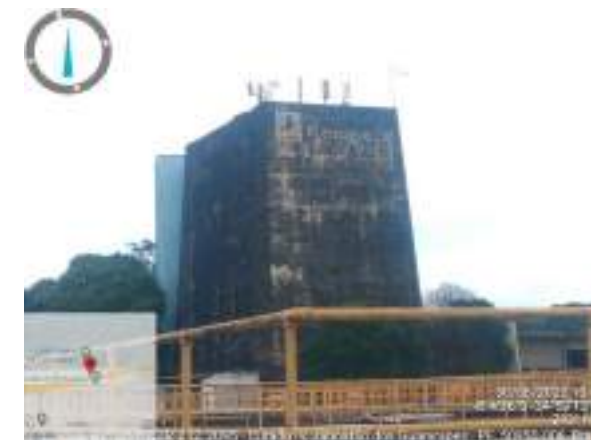
As Figuras 86 a 93 mostram o estado de conservação das unidades da ETA Castelo Branco. A ETA, de modo geral, encontra-se em bom estado de conservação, sendo necessário apenas reparos isolados nas estruturas físicas do prédio, reparo nos filtros inativos e nas estruturas metálicas desgastadas.

Figura 86: Vista da ETA Castelo Branco

Figura 87: Tanque de cloro da ETA Castelo Branco

Figura 88: Dosador de sulfato da ETA Castelo Branco

Figura 89: Decantadores da ETA Castelo Branco

Figura 90: Floculadores da ETA Castelo Branco

Figura 91: Reservatório da ETA Castelo Branco

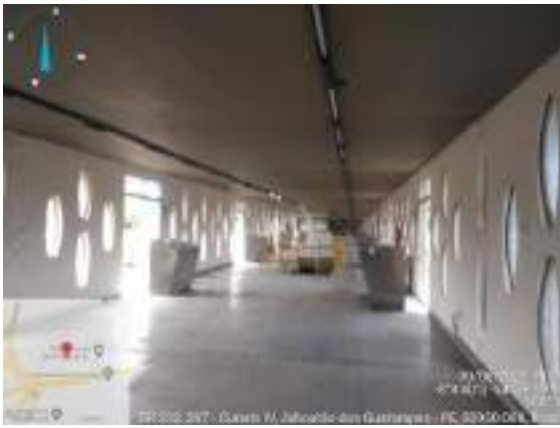
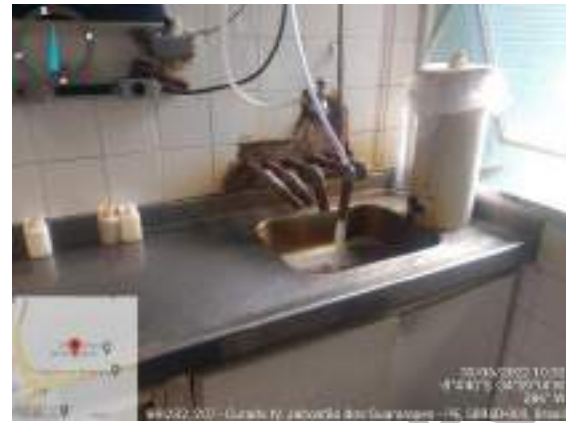
Figura 92: Instalações da ETA Castelo Branco

Figura 93: Laboratório de controle de qualidade da ETA Castelo Branco

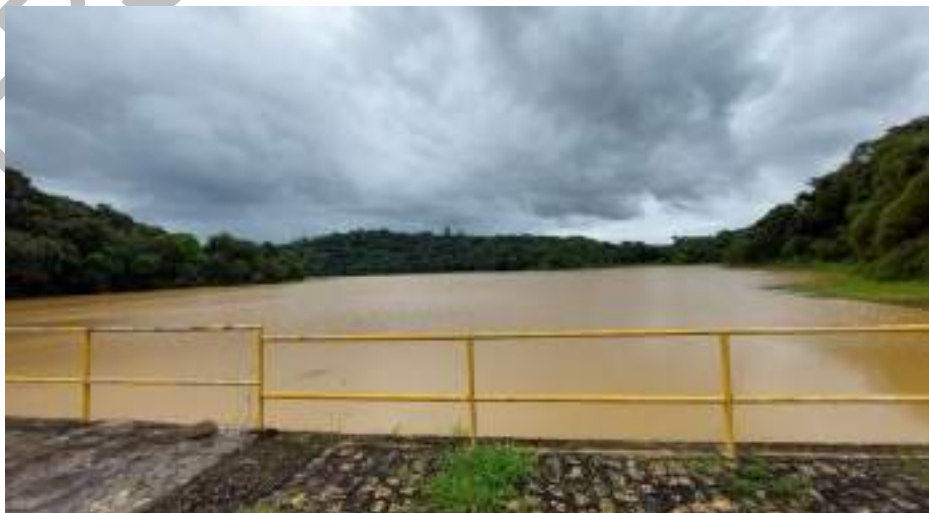
O sistema Gurjaú teve as suas primeiras unidades implantadas por Saturnino de Brito em 1918, sendo responsável por, aproximadamente, 9% do volume distribuído na Região Metropolitana do Recife. A captação do sistema está localizada na Barragem Gurjaú (Figura 94), sob as coordenadas geográficas 08° 14 10,6 Sul e 35° 03 02,5 Oeste.

Figura 94: Vista Barragem de Gurjaú

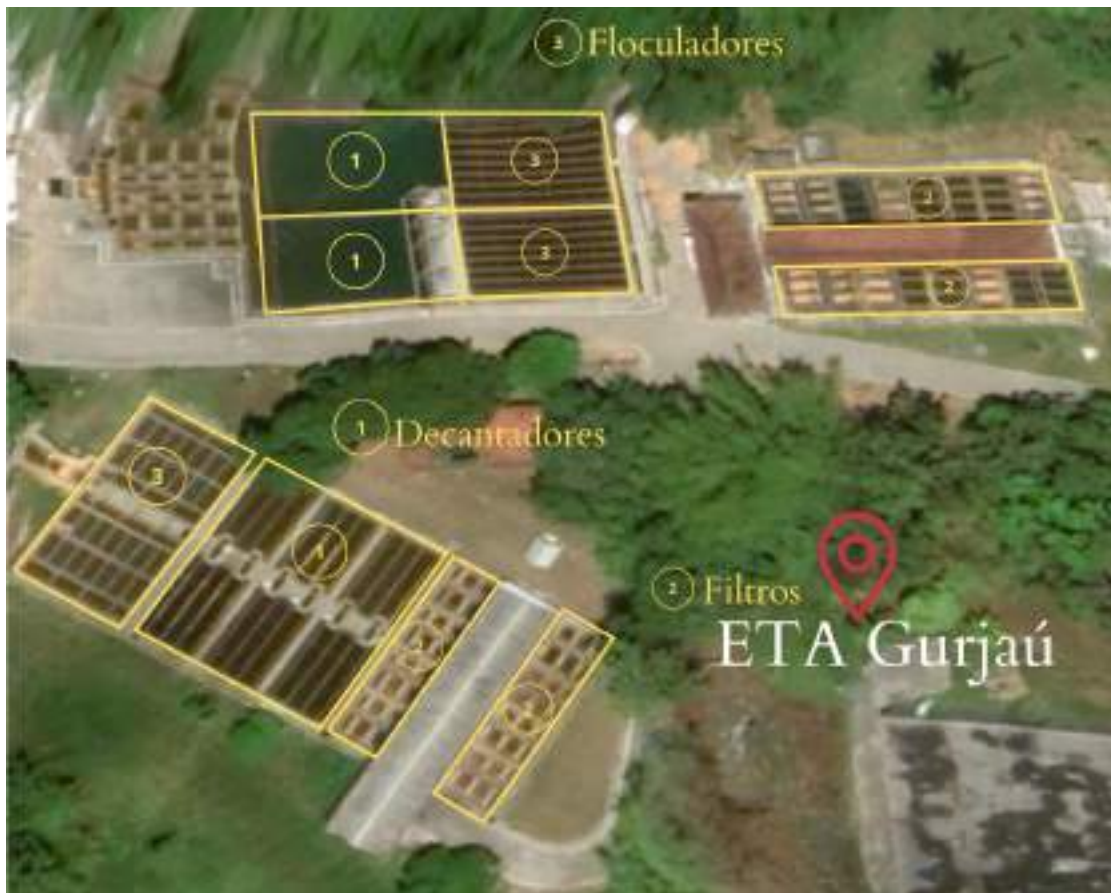
A Figura 95 mostra a vista aérea da ETA Gurjaú.

Figura 95: Vista aérea da Estação de Tratamento de Água Gurjaú

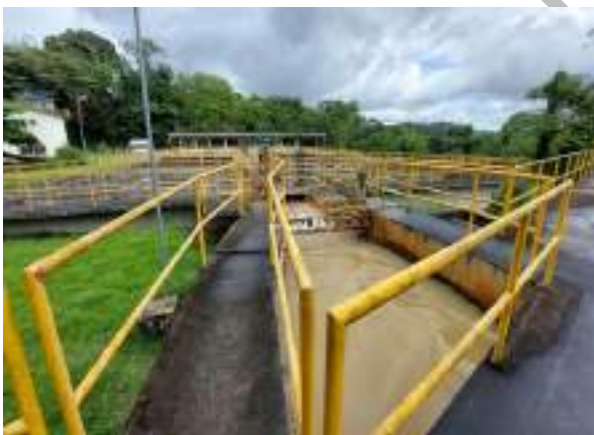
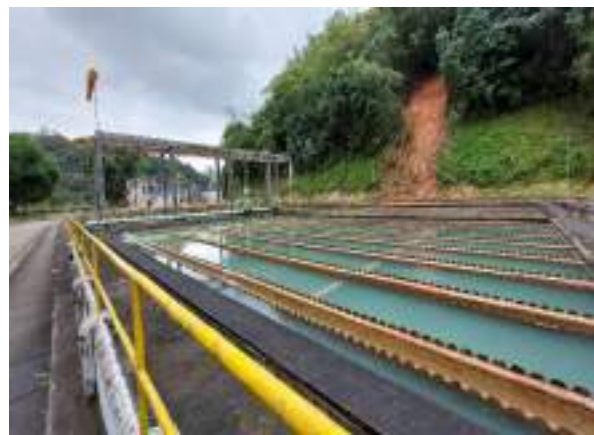
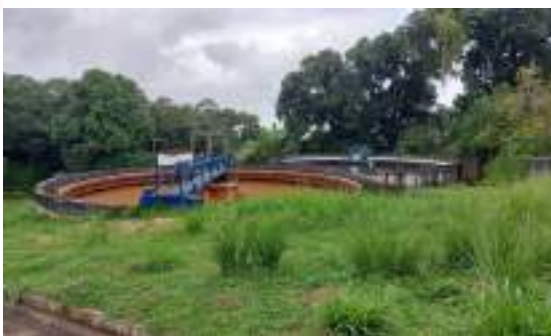
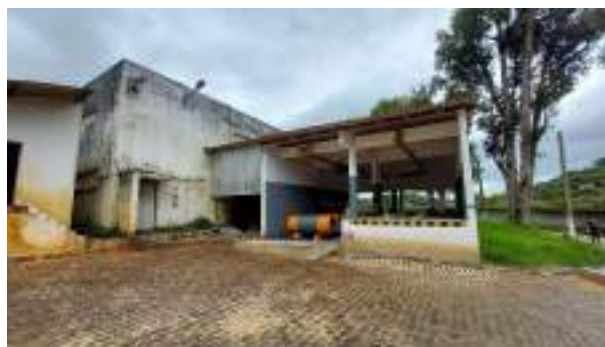
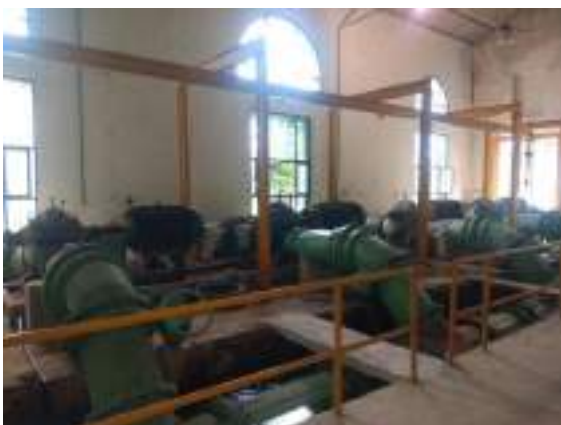
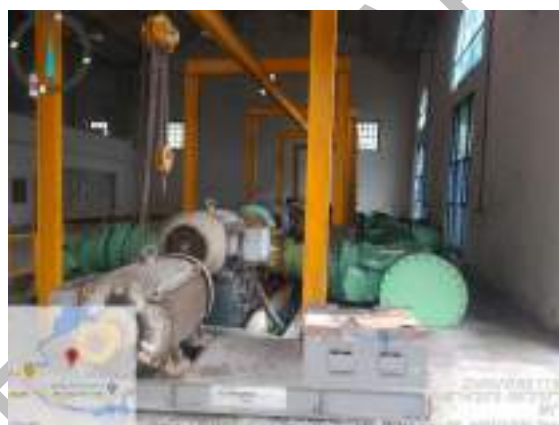
As Figuras 96 a 101 mostram o estado de conservação das unidades da ETA Gurjaú. A área também possui um prédio de química, onde existe uma plataforma de cloro, podendo funcionar uma bateria de até seis cilindros de cloro (no estado gasoso), que ficam estocados no mesmo local. Existe também uma pequena instalação, próxima a esse prédio, onde ficam localizadas as tinas de dissolução de sulfato, onde esse é dissolvido para ser aplicado à água.

Figura 96: Vista da ETA Gurjaú

Figura 97: Filtros da ETA Gurjaú

Figura 98: Adensador de lodo da ETA Gurjaú

Figura 99: Cilindros de cloro da ETA Gurjaú

Figura 100: Conjuntos motor-bomba da ETA Gurjaú.

Figura 101: Conjuntos motor-bomba da ETA Gurjaú.

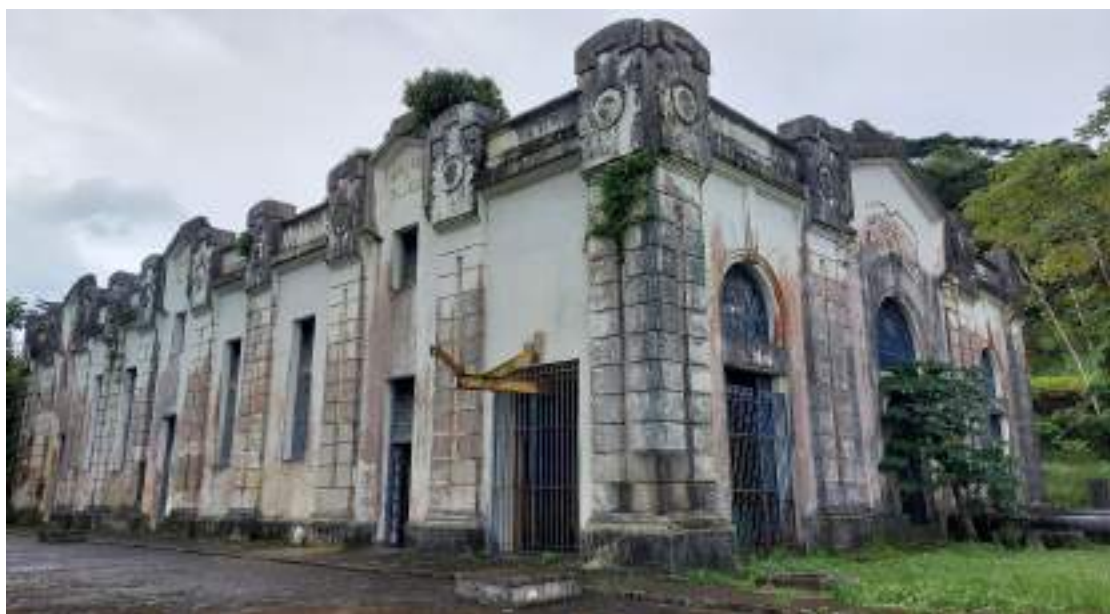
A estação elevatória de água tratada Gurjaú fica localizada dentro da área da ETA, teve seus conjuntos elevatórios instalados em 1978, no prédio da antiga casa dos filtros (Figura 102), construído pelo Engenheiro Saturnino de Brito. O bombeamento da água tratada é realizado até uma caixa de partida, que também está localizada na área da ETA, a partir da qual se inicia a adução por gravidade.

Figura 102: Casa de filtros localizada na ETA Gurjaú

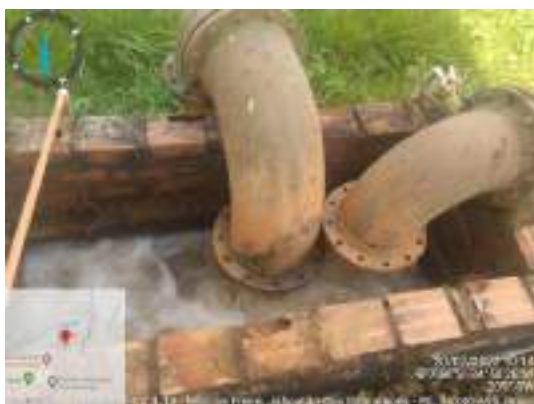
Figura 103: Chegada de água da ETA convencional do Sistema Marcos Freire

As Figuras 103 a 110 mostram o estado de conservação das unidades da ETA Marcos Freire. De modo geral, a planta necessita de reparos para garantir a continuidade do tratamento sem comprometer a qualidade da água tratada e a quantidade necessária a ser fornecida ao sistema de abastecimento do município. Dentre os principais problemas, pode-se observar: flocculadores, decantadores e filtros necessitando de reparos; estruturas metálicas desgastadas; existência de pontos de vazamento; presença de corrosão; e a necessidade de limpeza e roçada da área externa.

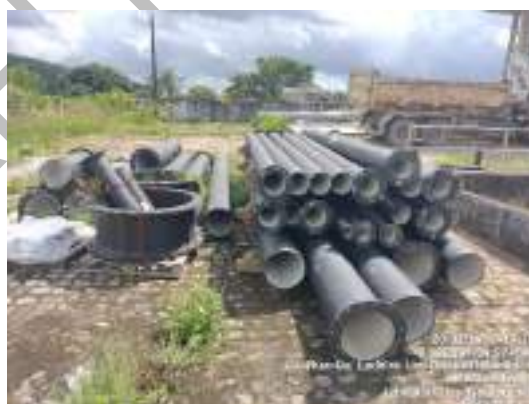
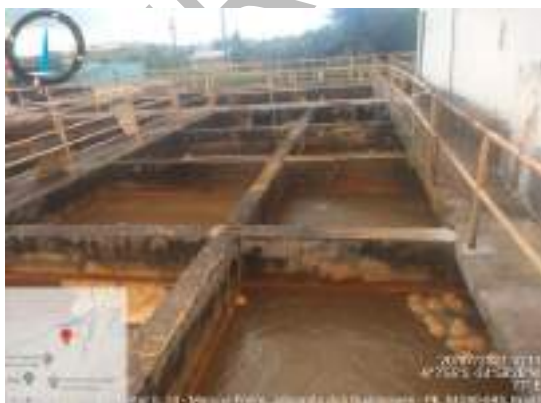
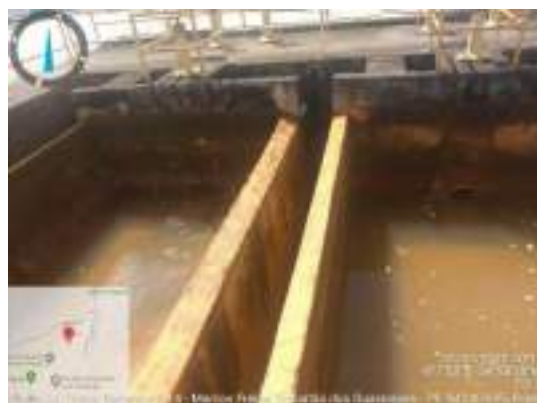
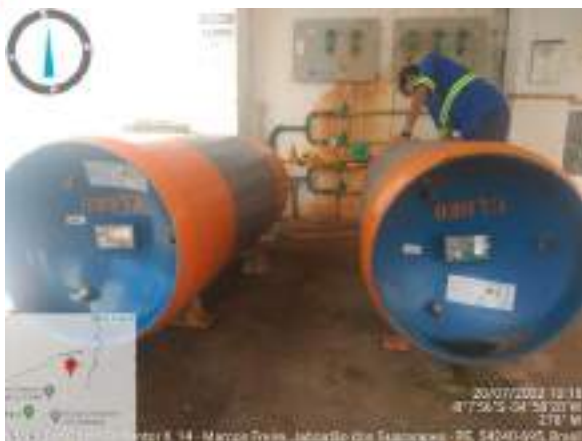
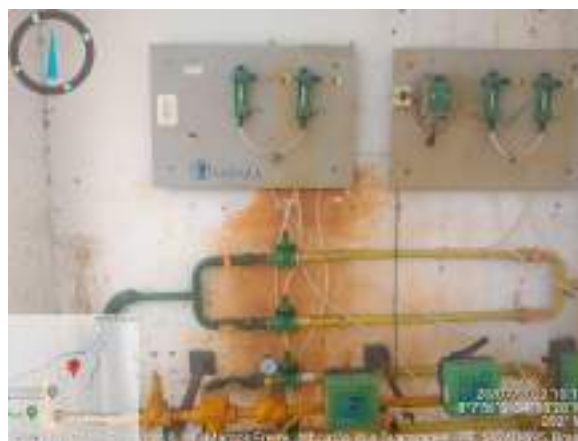
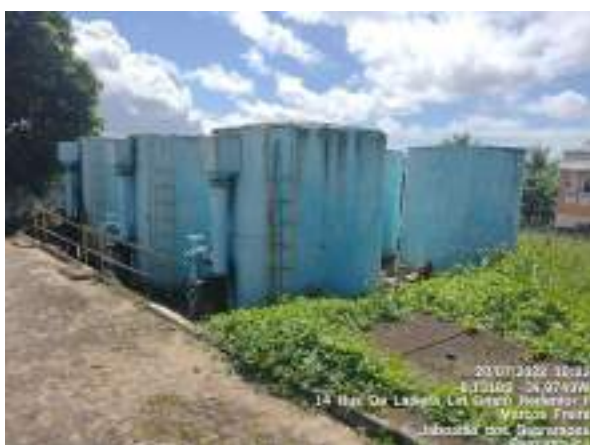
Figura 104: Material para obra de ampliação da ETA Marcos Freire

Figura 105: Flocculadores da ETA convencional do Sistema Marcos Freire

Figura 106: Decantadores da ETA convencional do Sistema Marcos Freire

Figura 107: Tanques de cloro da ETA Marcos Freire

Figura 108: Comandos para controle de aplicação de cloro da ETA Marcos Freire

Figura 109: Filtros da ETA Compacta do Sistema Marcos Freire

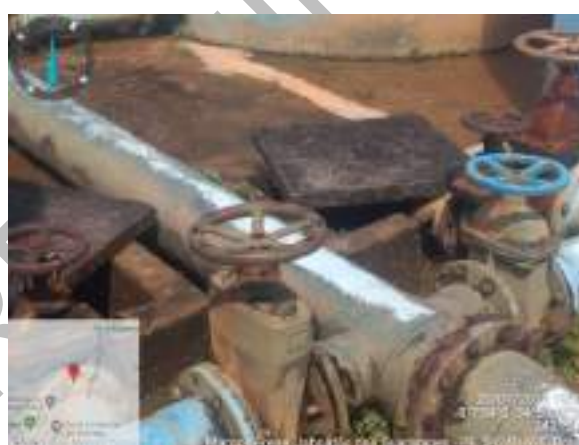
Figura 110: Registros da ETA Marcos Freire

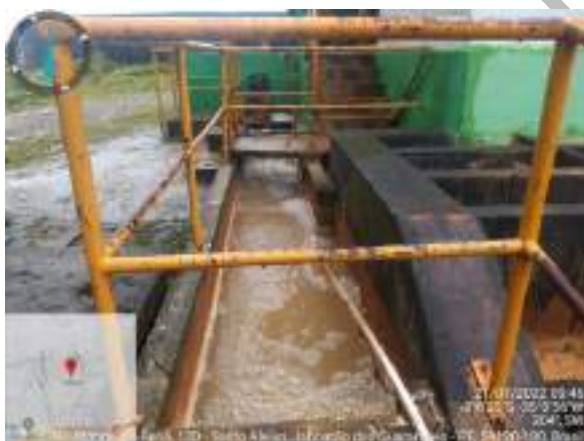
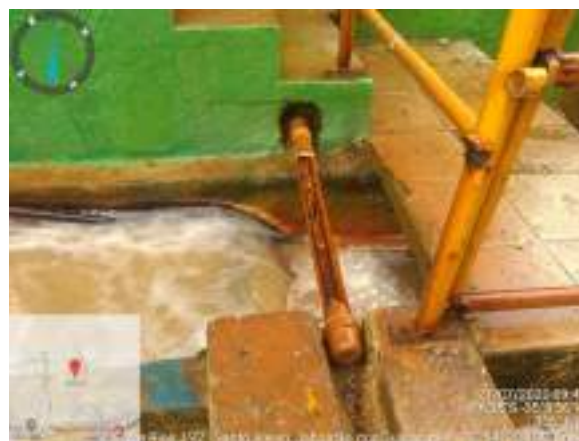
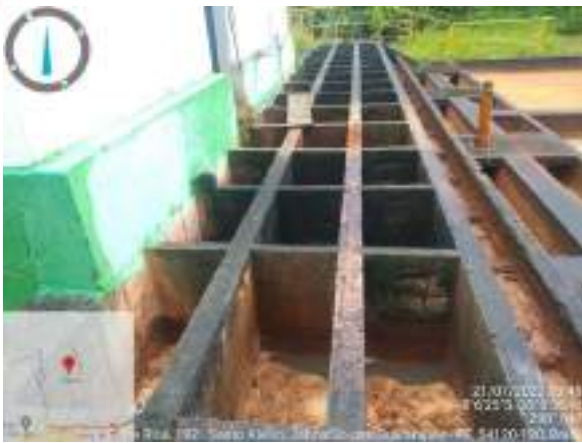
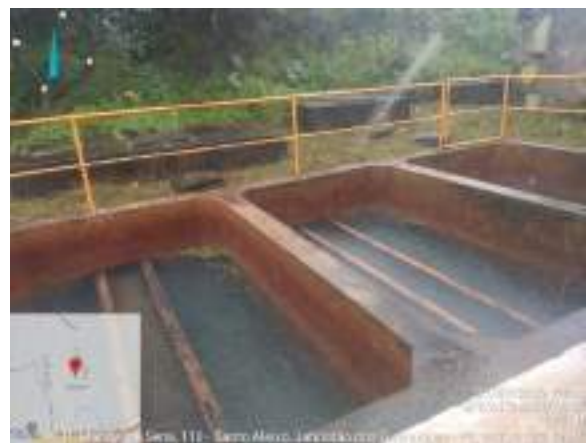
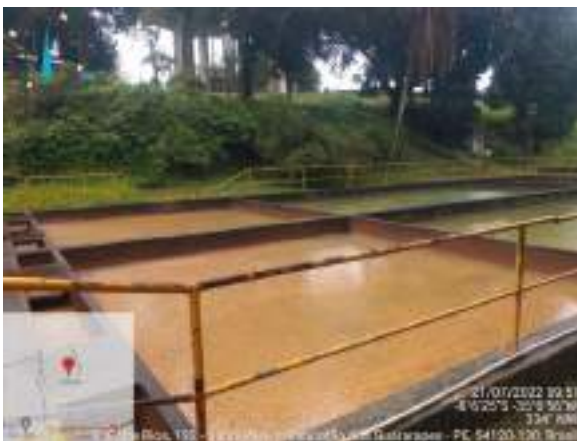
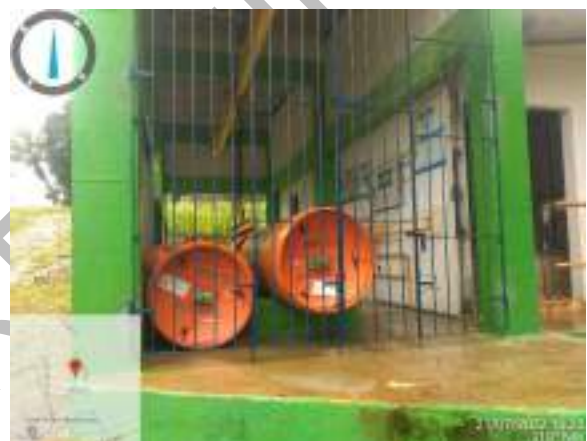
Quanto a análise da infraestrutura da ETA Manoel de Sena, que comparada as demais ETAs do SAA de Jabotão dos Guararapes possui uma planta menor, esta necessita de reforma para a continuidade do tratamento sem comprometimento da qualidade e quantidade de água. Devido às fortes chuvas que ocorreram nos meses de maio e junho de 2022, o aumento da turbidez tem provocado demora no processo de floculação. As Figuras 111 a 118 mostram o estado de conservação das unidades da ETA Manoel de Sena.

Figura 111: Entrada da água bruta da ETA Manoel de Sena

Figura 112: Dosador de sulfato da ETA Manoel de Sena

Figura 113: Floculadores da ETA Manoel de Sena

Figura 114: Filtros da ETA Manoel de Sena

Figura 115: Decantadores da ETA Manoel de Sena

Figura 116: Tanques de cloro da ETA Manoel de Sena

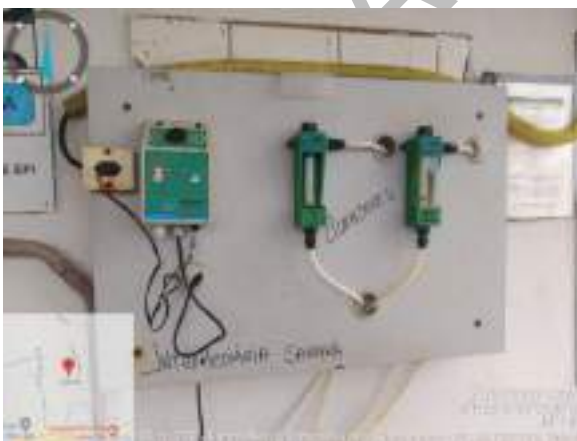
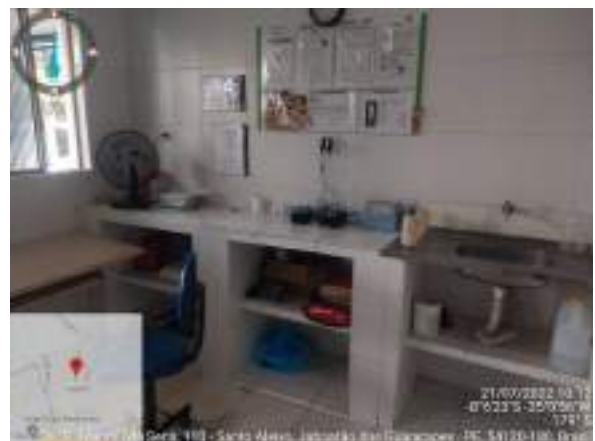
Figura 117: Cloradores da ETA Manoel de Sena

Figura 118: Laboratório de controle da ETA Manoel de Sena

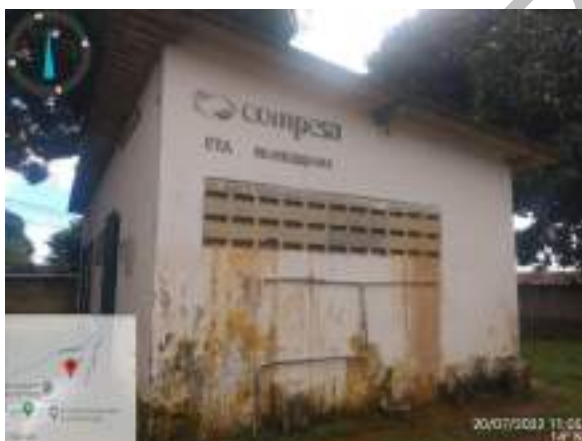
Figura 119: Casa de máquinas da ETA Muribequinha

As Figuras 119 a 122 mostram o estado de conservação das unidades da ETA Muribequinha. Observa-se infiltrações no prédio e vazamentos, além da presença de corrosão nas instalações e desgaste dos equipamentos.

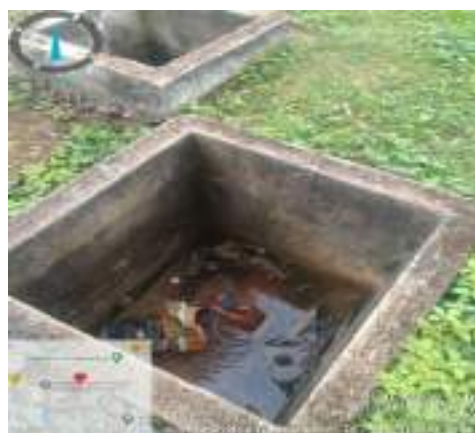
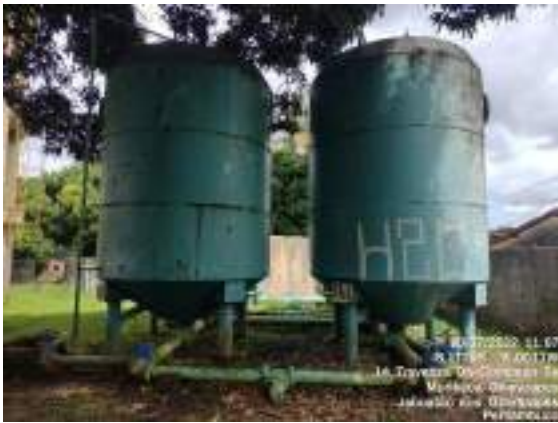
Figura 120: Caixa de registro da ETA Muribequinha

Figura 121: Filtros da ETA Muribequinha
