Plano Municipal de Saneamento Básico no município de Jaboatão de Guararapes/PE.

DIAGNÓSTICO

Janeiro - 2023

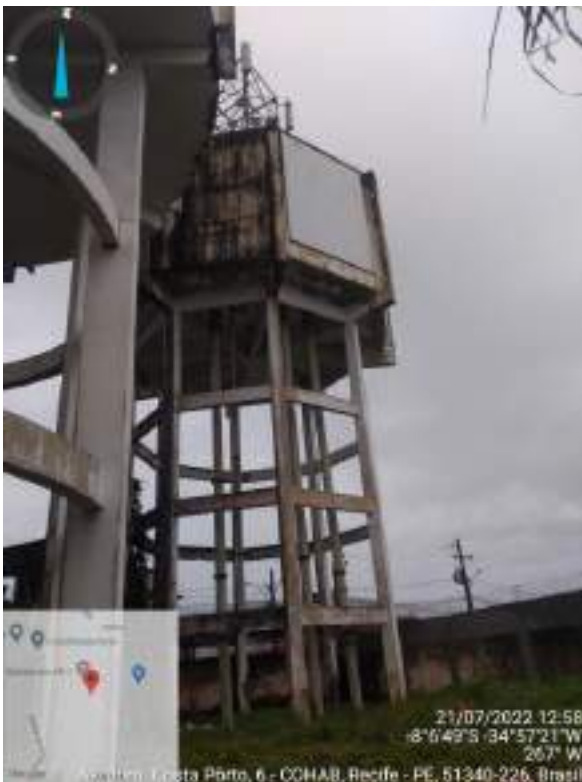
Figura 124: Reservatório elevado pertencente ao SAA de Jaboatão dos Guararapes

Sabe-se que os reservatórios estão susceptíveis a problemas estruturais em virtude de falta de manutenção, que resultou em rachaduras, vazamentos e ferragens expostas, escada marinheira e tubulações danificadas, entre outros problemas. Além disso, observa-se em algumas unidades a falta de capina, ausência de identificação do reservatório e deficiência no cercamento das áreas. As Figuras 124 a 131 mostram reservatórios pertencentes ao SAA do município de Jaboatão dos Guararapes.

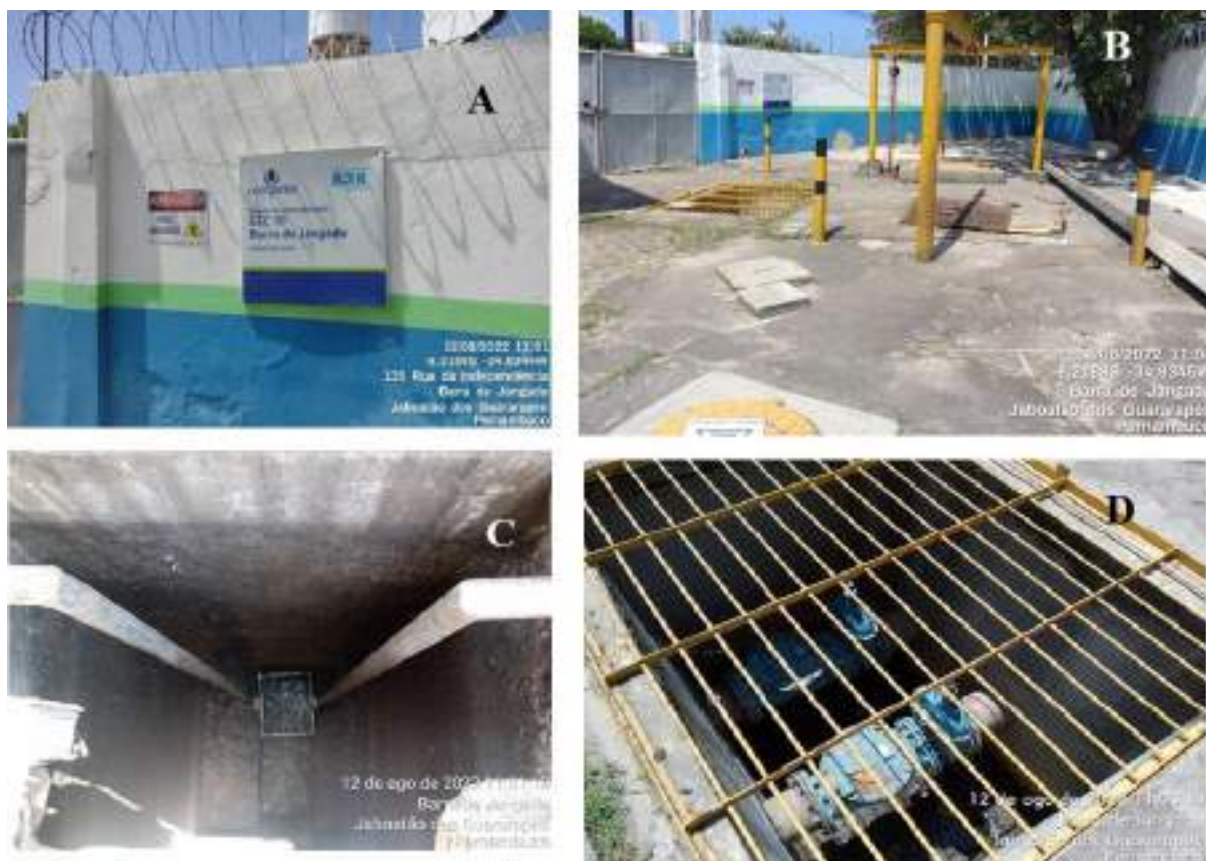
Figura 158: EEC-10. A) Placa de identificação; B) Visão Geral da Elevatória; C) Poço com sistema de retenção de sólidos grosseiros – Gradeamento; D) Poços seco com tubulação de recalque e válvulas.

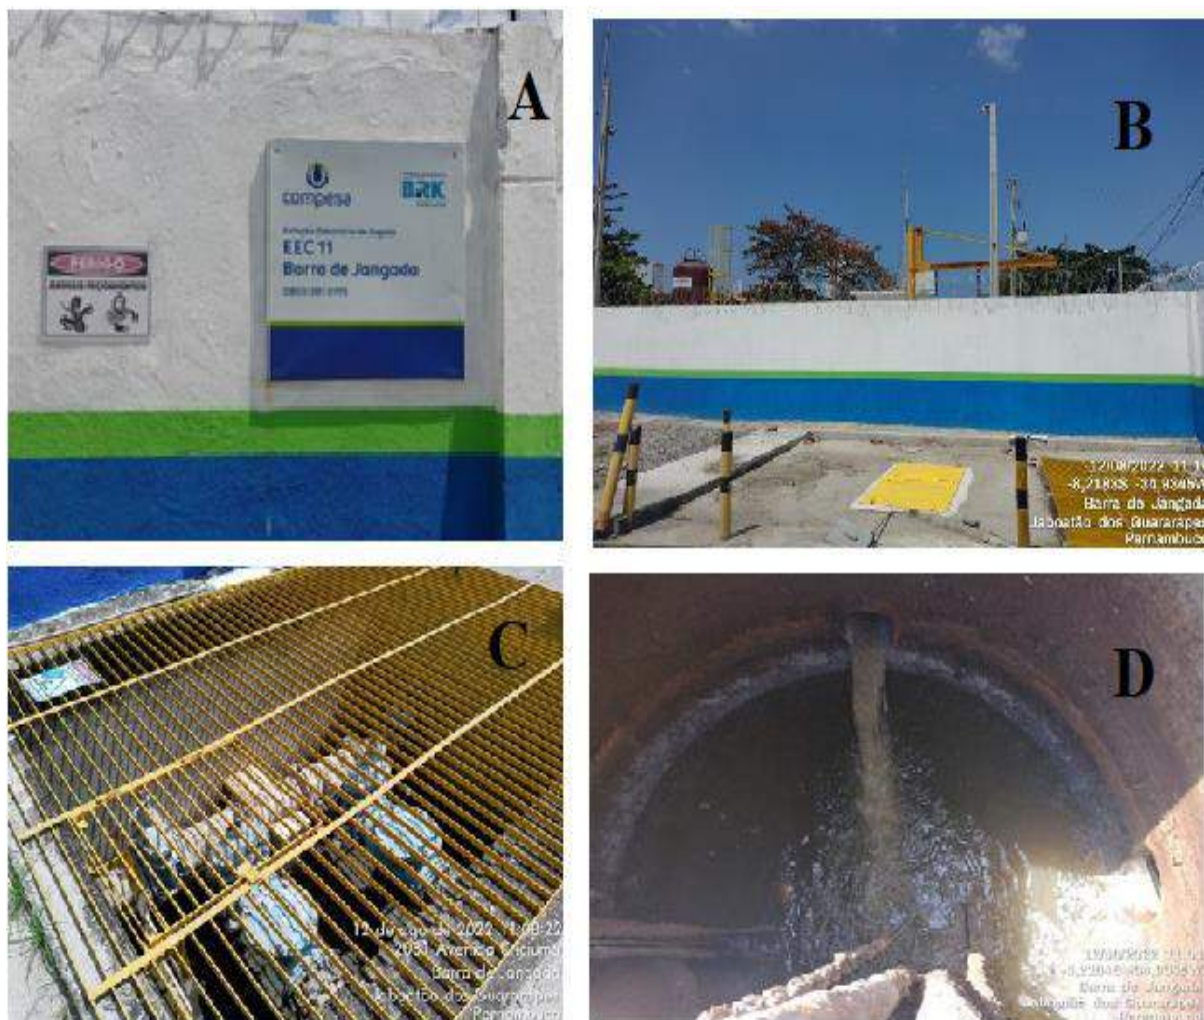
Figura 159: EEC 11. A) Placa de Identificação; B) Visão geral da elevatória; C) poço seco com tubulações de recalque e válvulas. D) Poço de sucção.

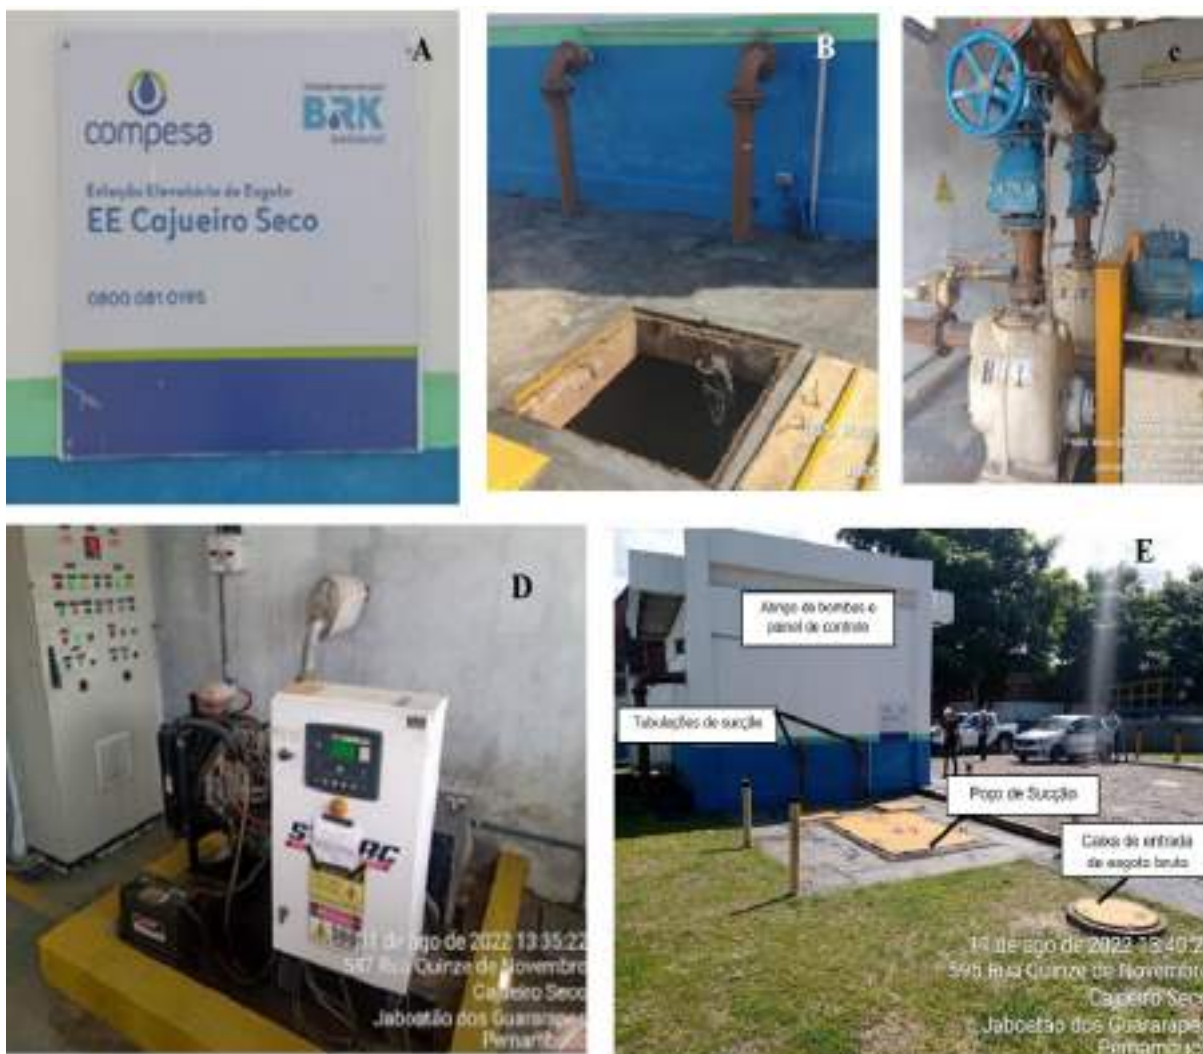
Figura 160: EEC Cajueiro Seco. A) Placa de Identificação; B) Poços de sucção e tubulação de sucção; C) conjunto motor-bomba D) Painel de controle; E) Visão geral da elevatória.

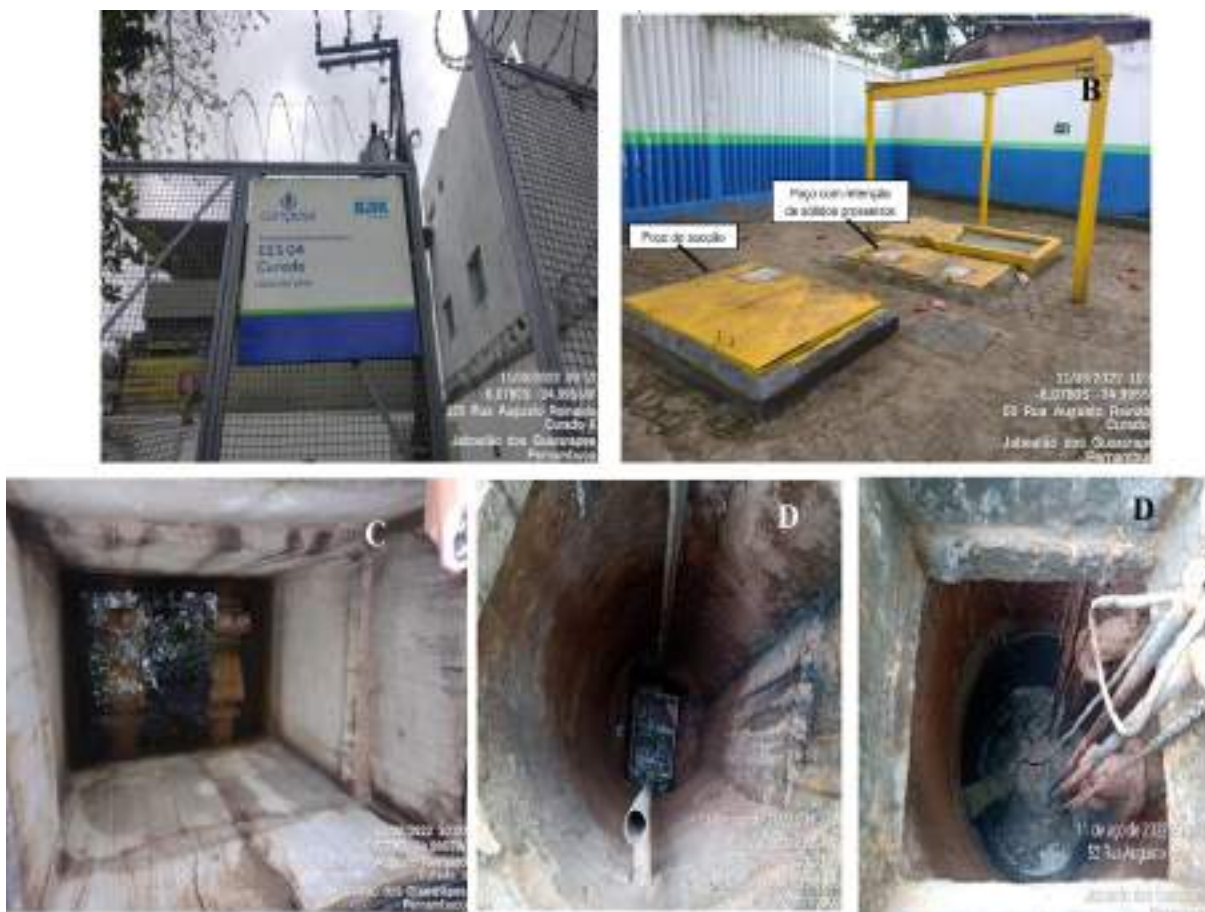
Figura 161: EES 04 Curado. A) Placa de Identificação; B) Visão geral da elevatória; C) Poço de recalque e válvulas – cheio de água pluvial D) Poço com retenção de sólidos grosseiros – cesto; E) poço de sucção.

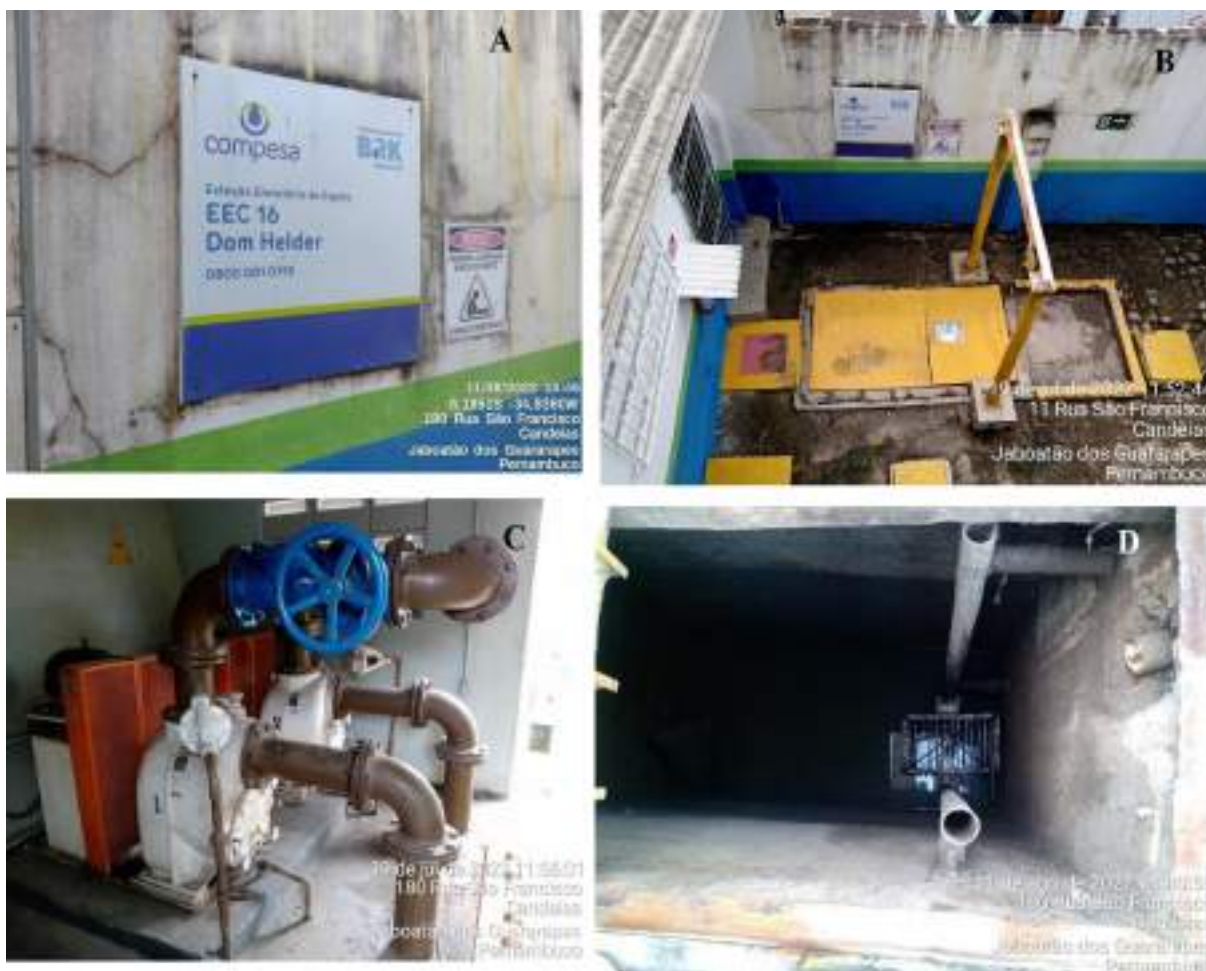
Figura 162: EEC 16 Dom Helder. A) Placa de Identificação; B) Visão geral da elevatória; C) Conjuntos motor-bomba autoescorvantes D) Poço com retenção de sólidos grosseiros – cesto.

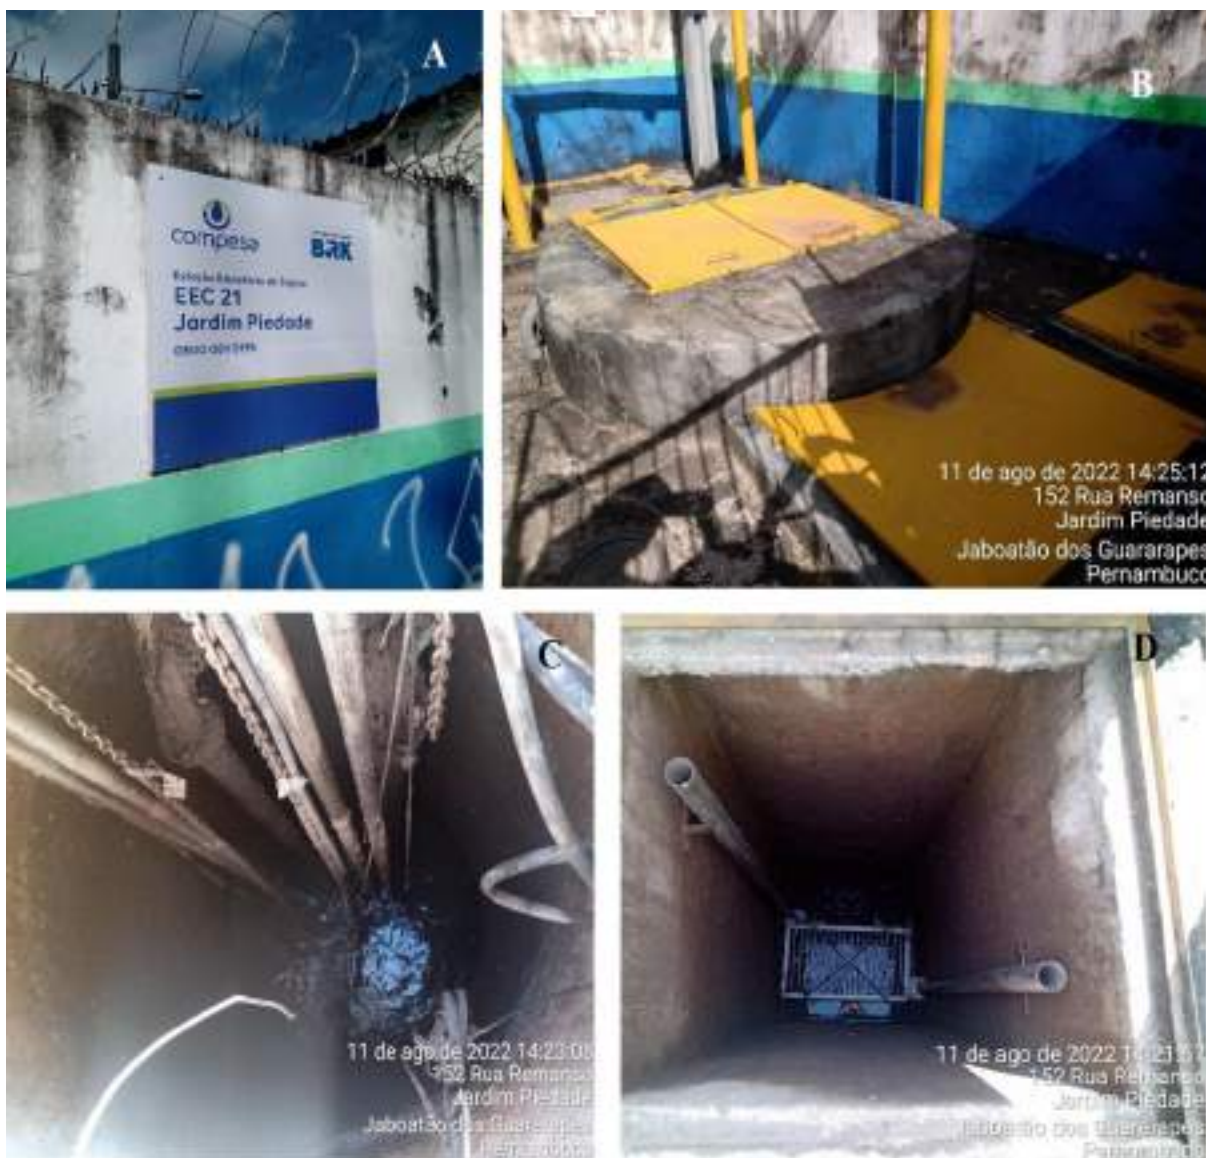
Figura 163: EEC 21 Jardim Piedade. A) Placa de Identificação; B) Visão geral da elevatória; C) poço de sucção autoescorvantes D) Poço com retenção de sólidos grosseiros – cesto.

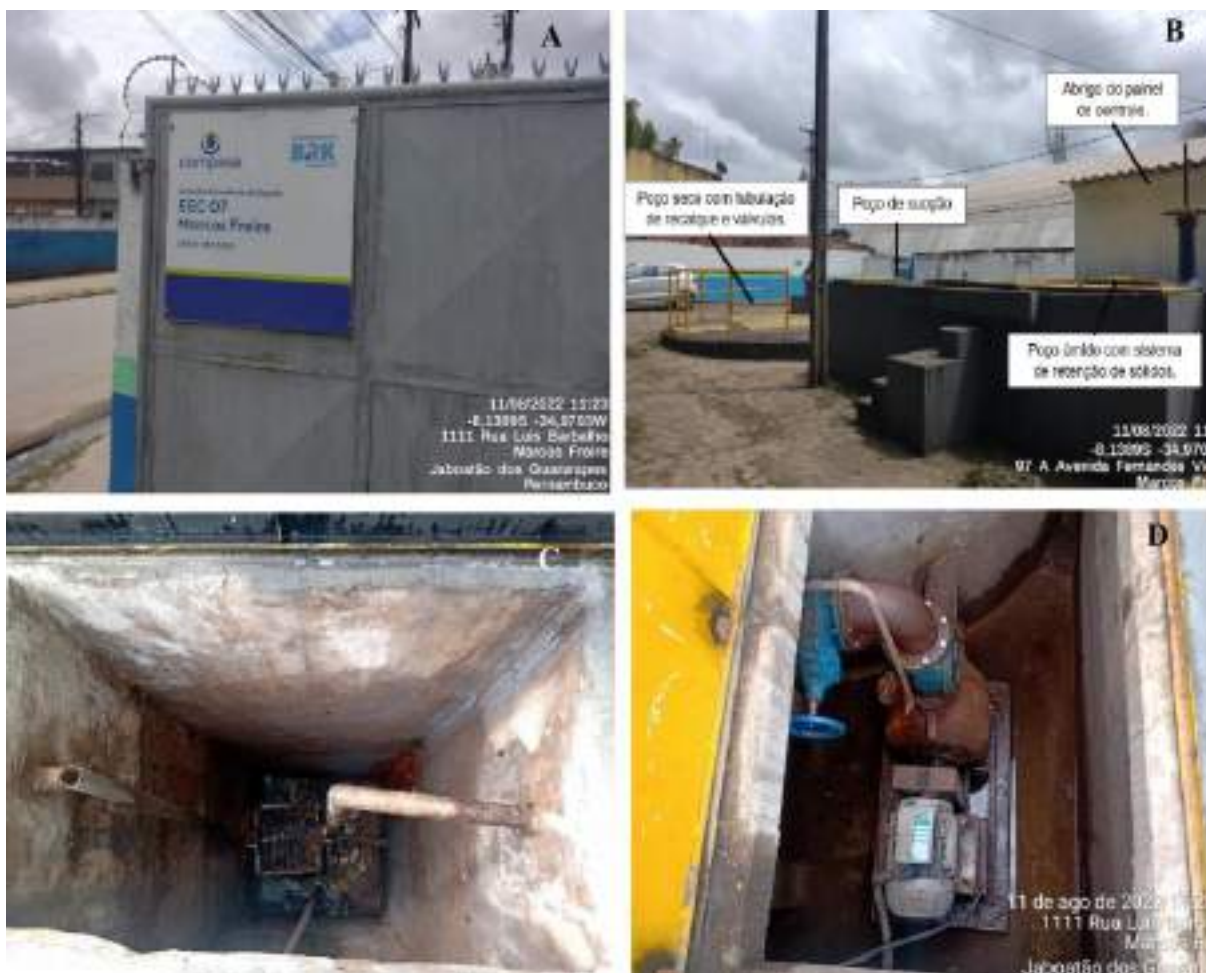
Figura 164: EEC 07 - Marcos Freire. A) Placa de Identificação; B) Visão geral da elevatória; C) Poço com sistema de retenção de sólidos grosseiros – Cesto D) Poço seco com bombas autoescorvantes, tubulação de recalque e válvulas.

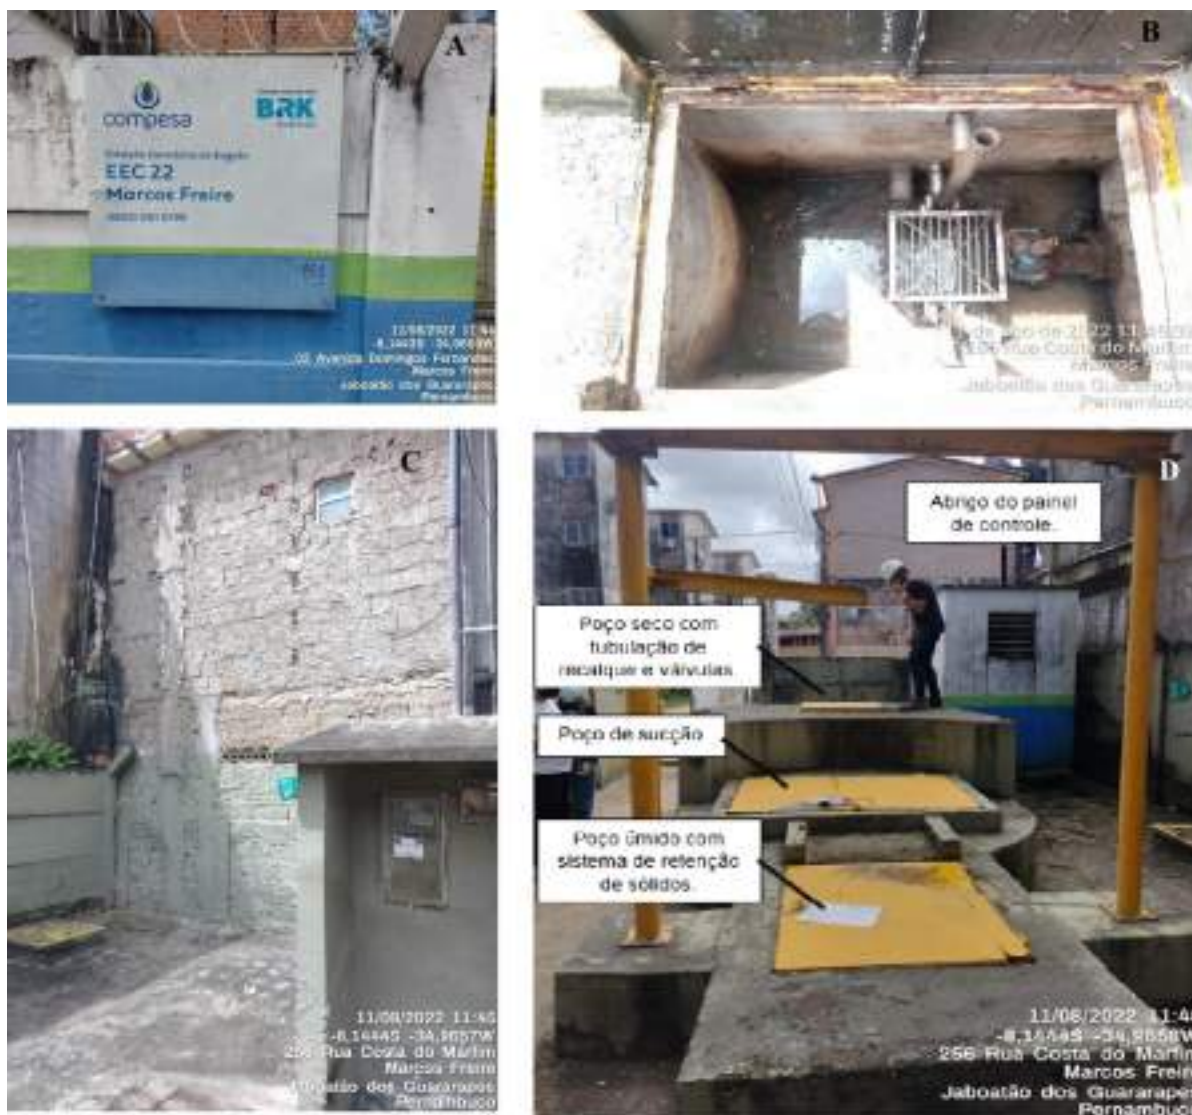
Figura 165: EEC 22 - Marcos Freire. A) Placa de Identificação; B) Poço com sistema de retenção de sólidos grosseiros – Cesto; C) Muro da EE utilizado para construção de habitação vizinha; D) Visão geral da elevatória

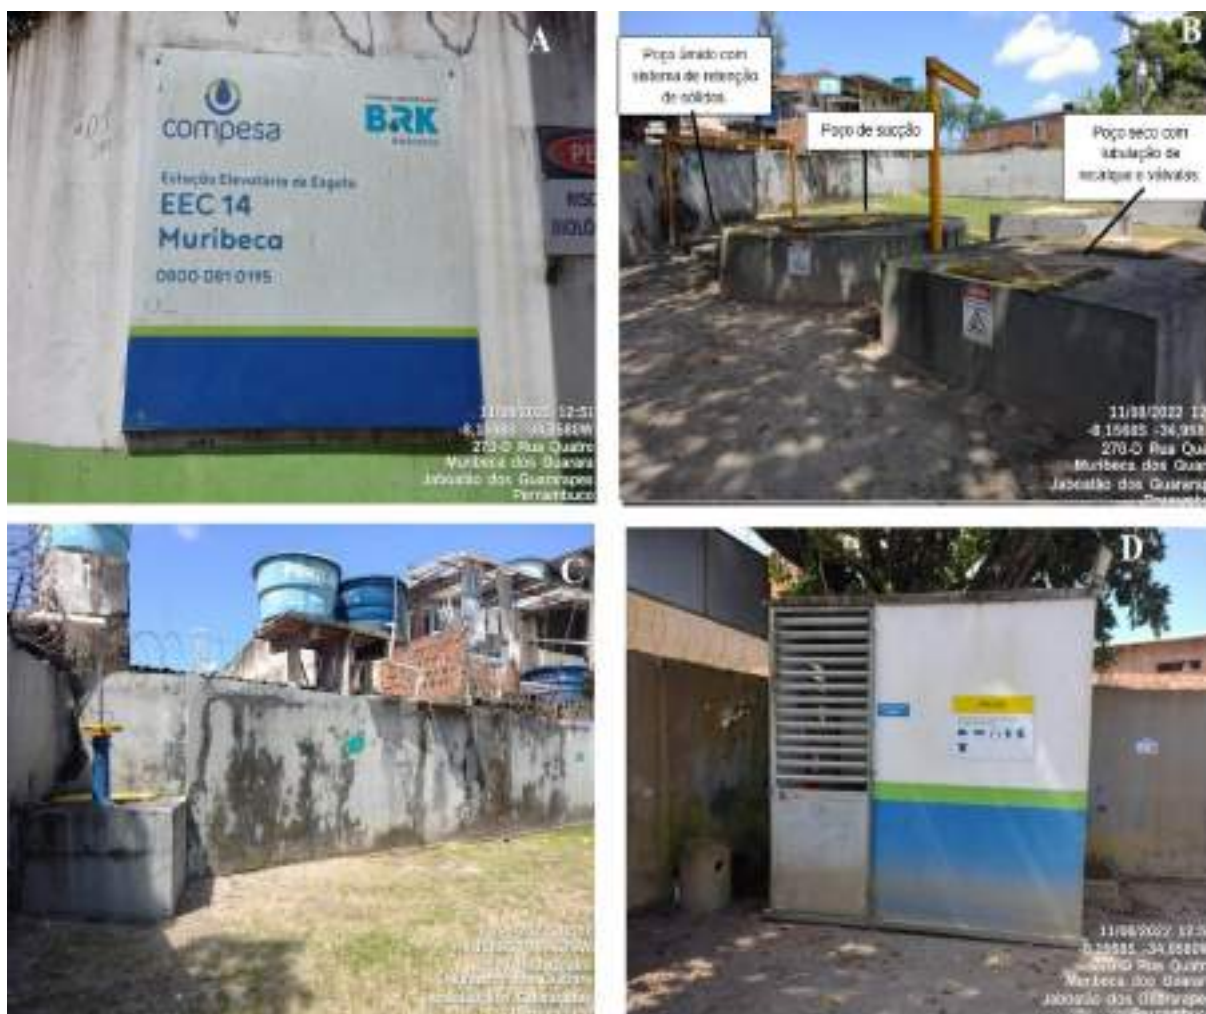
Figura 166: EEC 14-Muribeca. A) Placa de Identificação; B) Visão geral da elevatória; C) à esquerda, caixa com registro de entrada de efluente na EE, e na direita, presença de habitações vizinhas construídas utilizando o muro da EE. D) Abrigo do painel de controle

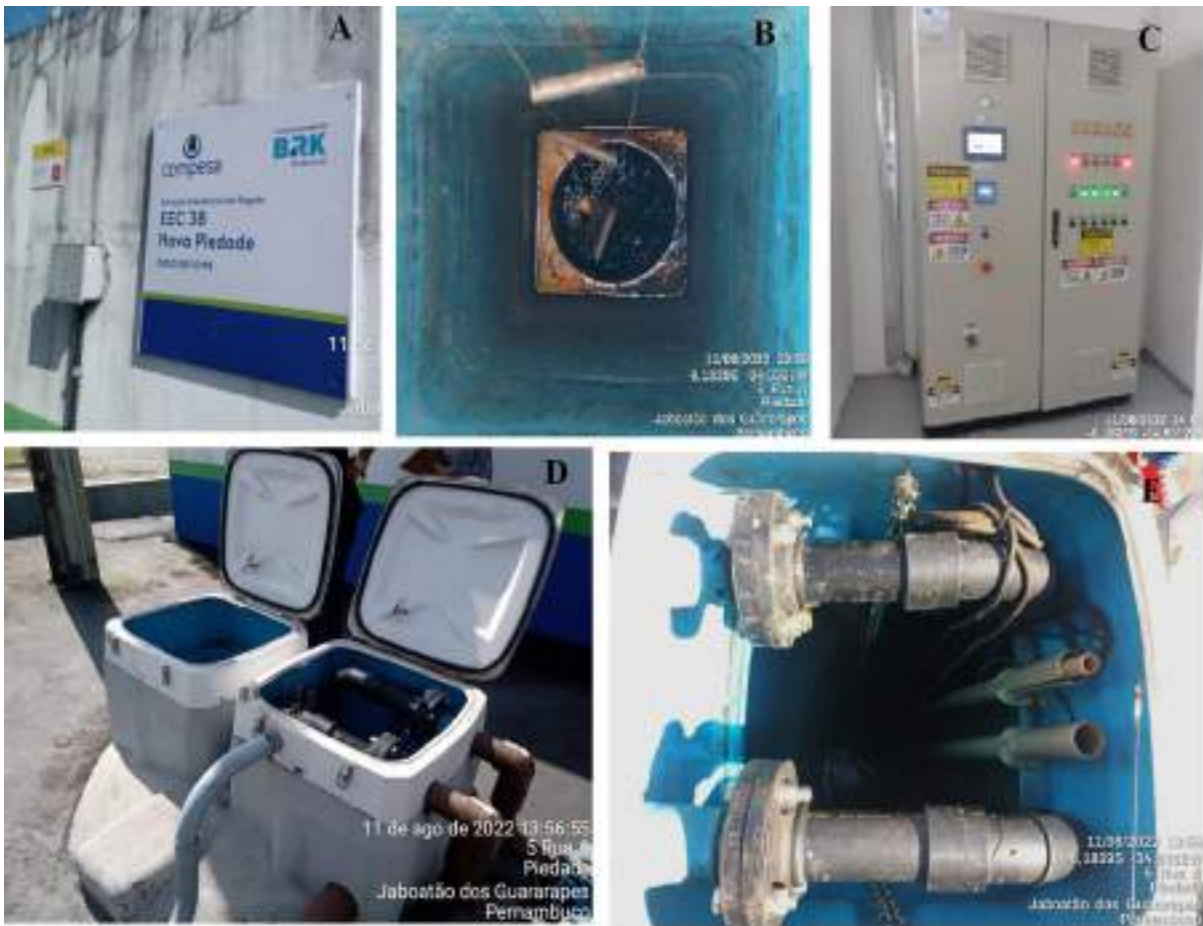
Figura 167: EEC 38 - Nova piedade. A) Placa de Identificação; B) Poço com sistema de retenção de sólidos grosseiros – Peneiramento; C) Painel de Controle presente em abrigo D) à esquerda poço de retenção de sólidos grosseiros com peneira, e a direita poço de sucção.

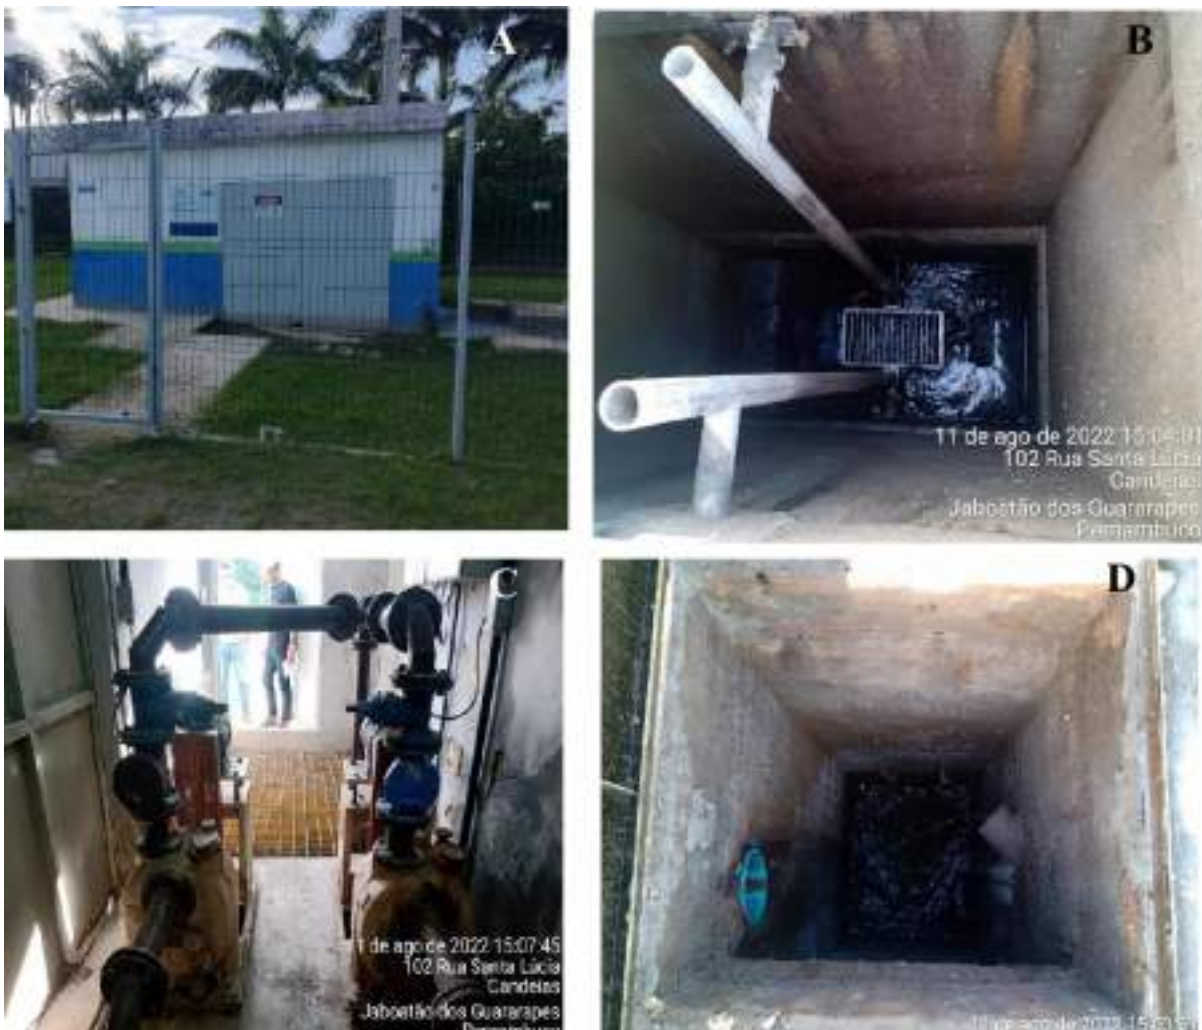
Figura 168: EEC 29 - Praia Grande A) Abrigo do conjunto motor-bomba; B) Poço com sistema de retenção de sólidos grosseiros – Cesto.; C) Poços de sucção e conjuntos motor-bomba autoescorvantes, situados entro do abrigo; D) Caixa de entrada de efluente bruto.

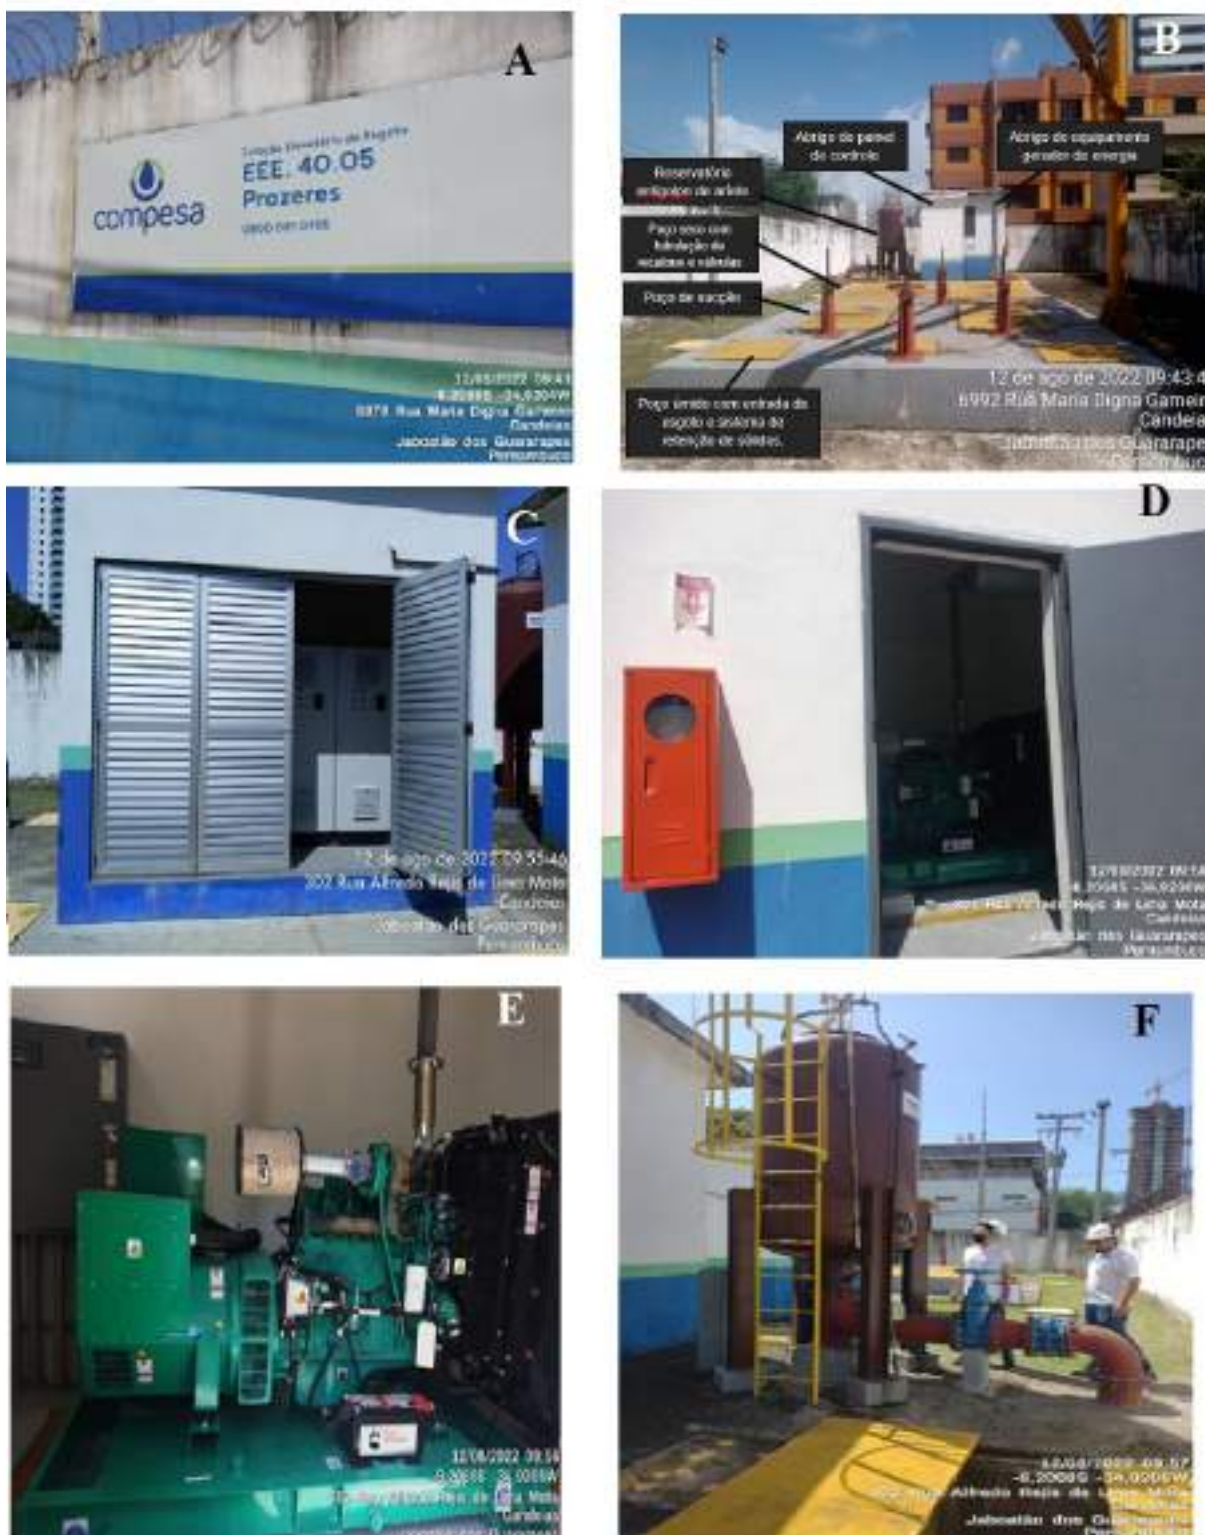
Figura 169: EEE 40.05 – Prazeres A) Placa de Identificação; B) Visão Geral da EE; C) Abrigo do Painel de Controle presente em abrigo D) abrigo do gerador de energia; E) Equipamento gerador de energia elétrica; F) Reservatórios antigolpe de aríete.

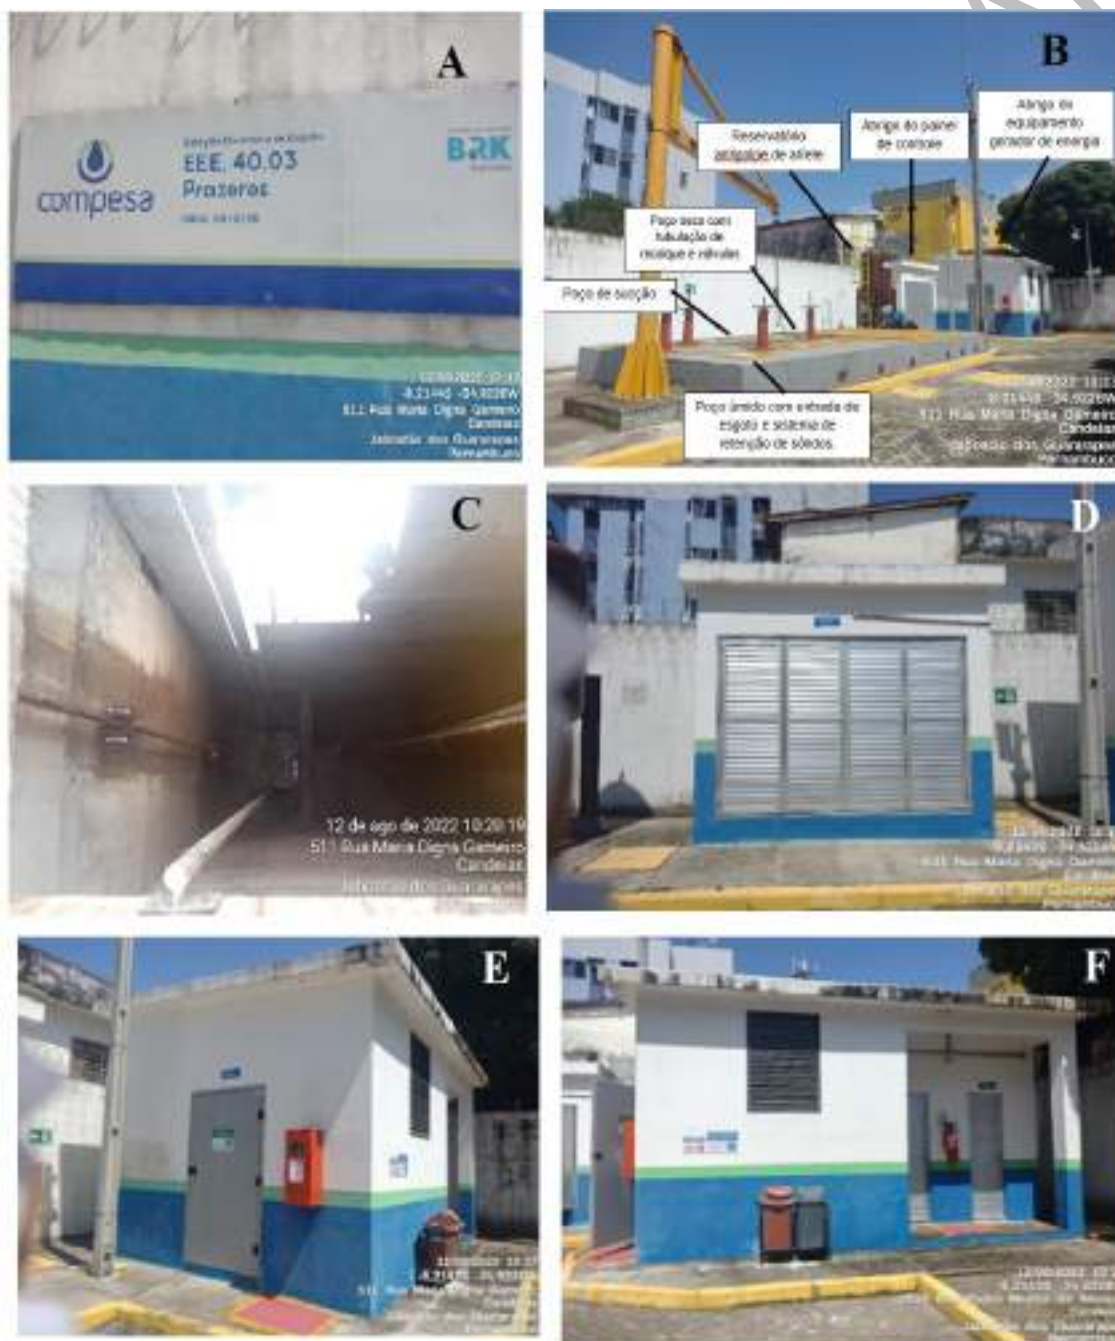
Figura 170: EEE 40.05 – Prazeres A) Placa de Identificação; B) Visão Geral; C) Poço) Abrigo do painel de controle; E) abrigo do gerador de energia; F) estrutura de apoio com banheiros.

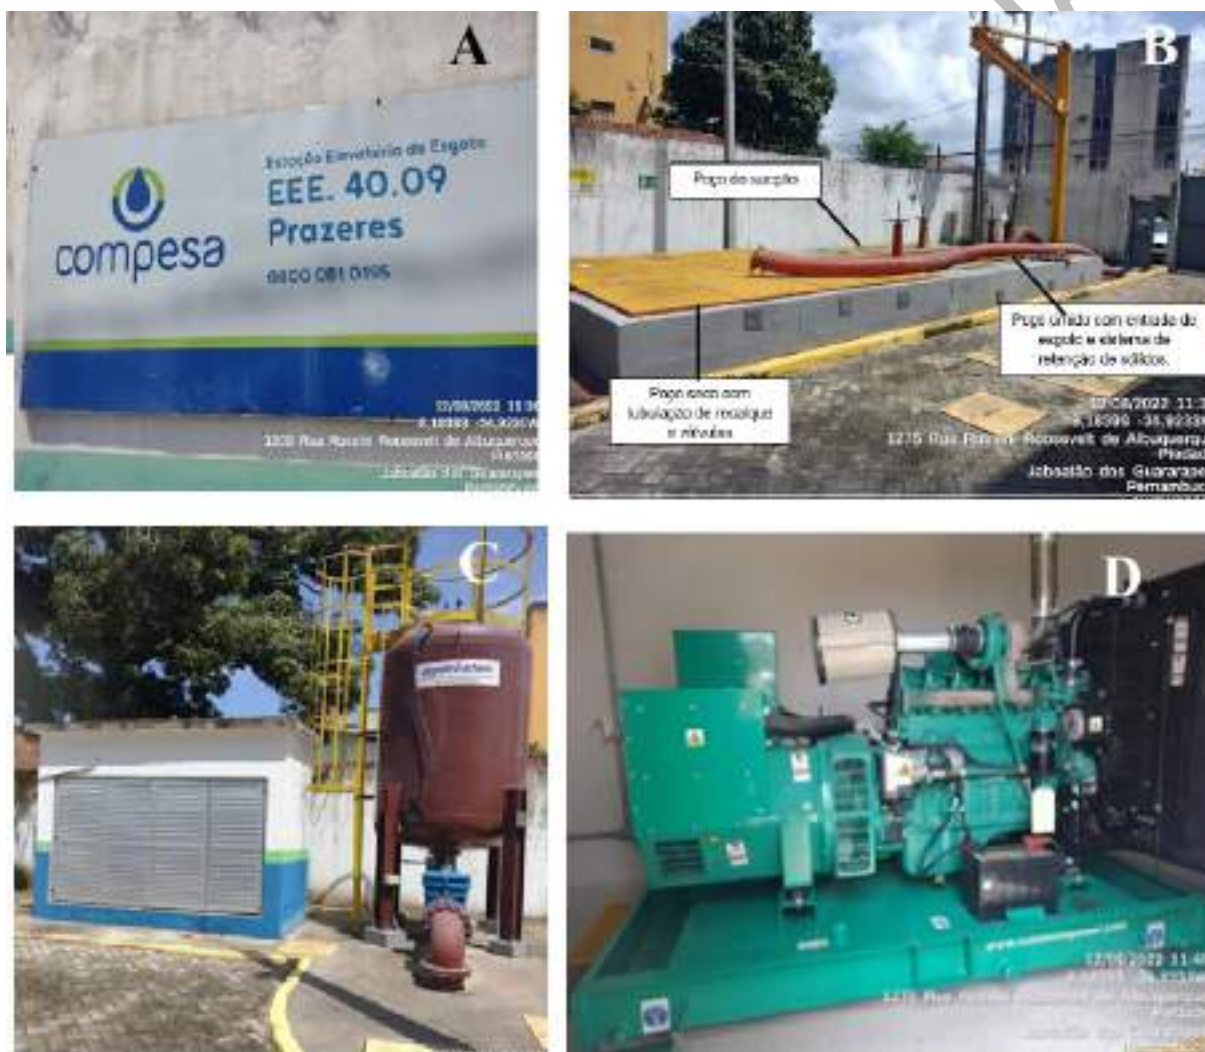
Figura 171: EEE 40.09 – Prazeres. A) Placa de Identificação; B) Visão Geral da EE; C) abrigo do painel de controle e reservatórios antigolpe de aríete; D) gerador de energia.

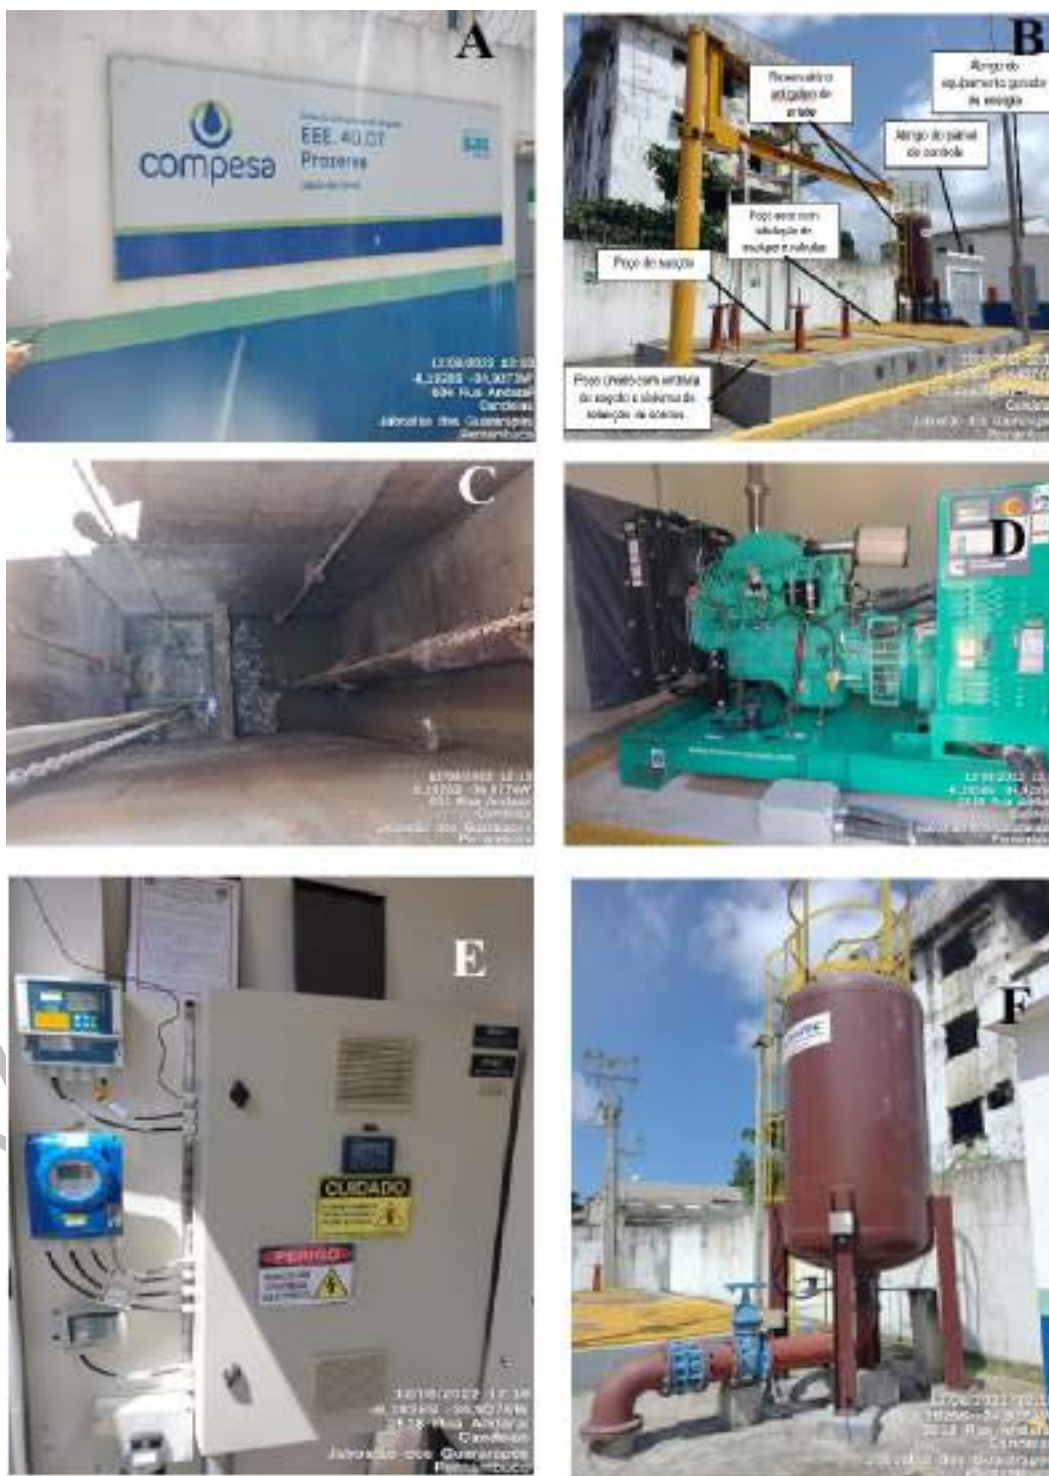
Figura 172: EEC 40.07 – Prazeres. A) Placa de Identificação; B) Visão Geral da EE; C) Poço com sistema de retenção de sólidos grosseiros – Cesto D) Gerador de energia; E) Painel de controle; F) Reservatórios antigolpe de aríete.

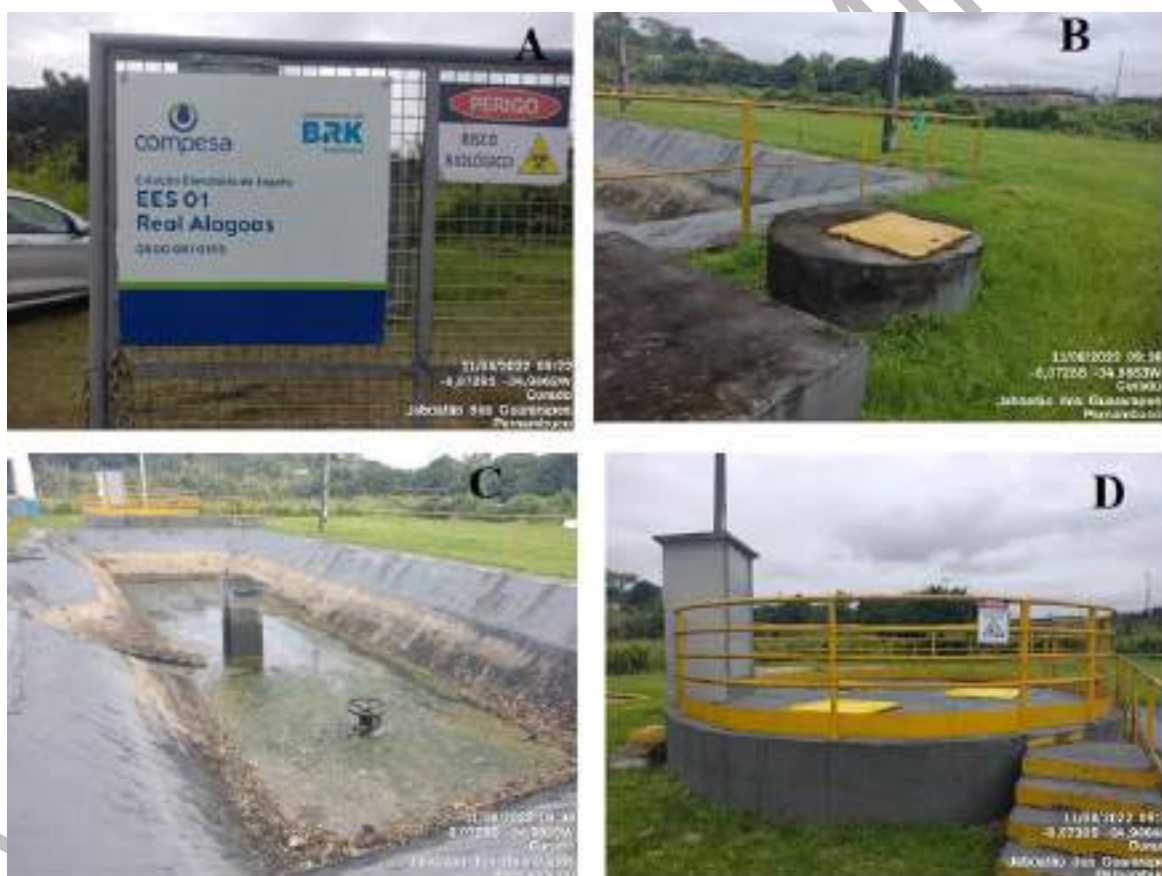
Figura 173: EES 01 - Real Alagoas. A) Placa de Identificação; B) Caixa de chegada dos efluentes; C) Unidade de desarenador e medição de vazão (calha Parshall) da EE, que se encontrava submersa por problemas em bomba de sucção D) Poços de sucção – vista lateral.

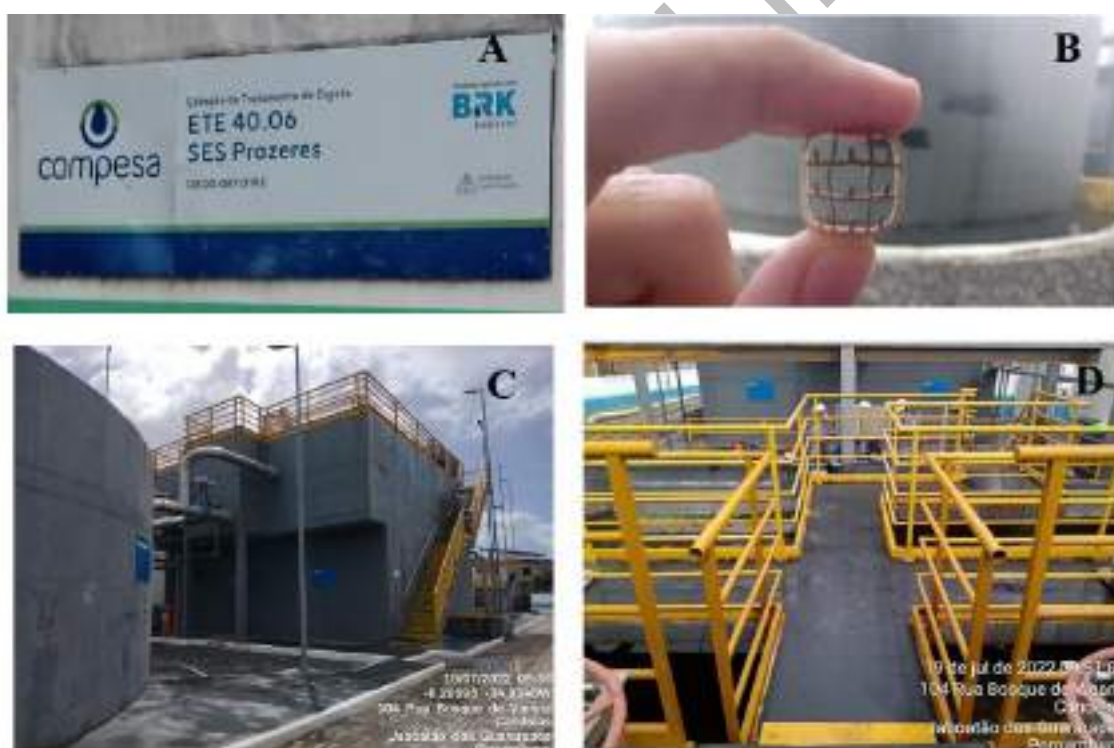
A ETE Prazeres está localizada na rua Professor Silvio Rabelo, S/Nº, Loteamento Praia Grande, bairro de Candeias. Está em operação desde março de 2021, pertence ao Sistema de Esgotamento Sanitário (SES) Prazeres, atende 74.251 habitantes dos bairros de Piedade, Candeias e Barra de Jangada e recebe efluentes de cinco estações elevatórias. A Tabela 16 traz algumas informações técnicas mais gerais da referida ETE. A ETE Prazeres (Figura 176) é composta por uma torre de carga, tratamento preliminar composto por gradeamento com limpeza mecanizada, desarenador e calha Parshall.

Figura 176: Detalhes da ETE Prazeres. A) placa de identificação; B) material suporte; C) filtro biológico- vista lateral; D) filtro biológico- vista superior.
