Plano Municipal de Saneamento Básico no município de Jaboatão de Guararapes/PE.

DIAGNÓSTICO

Janeiro - 2023

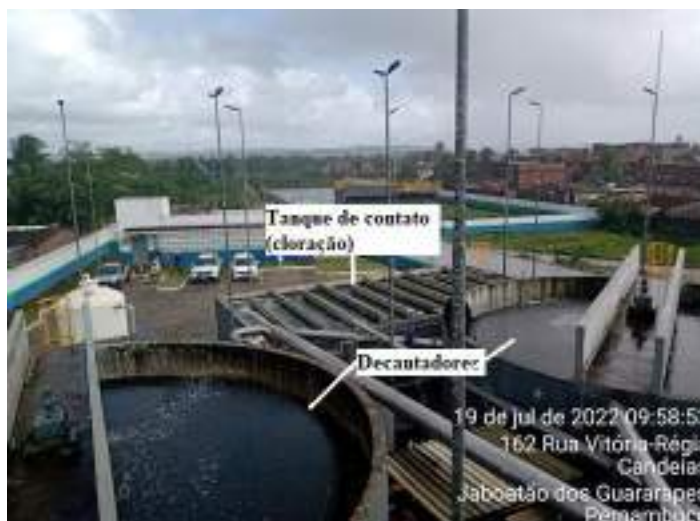
O tratamento secundário (Figura 177) é realizado por meio de um filtro biológico de membrana (MBBR) com fluxo contínuo e limpeza intermitente (CFIC). O tratamento biológico é realizado por um biofilme que se desenvolve em um material suporte com mídias plásticas (Figura 4b) que ficam dispersas no meio sob aeração. Possui também um decantador secundário e como última etapa do tratamento um tanque de cloração

(Figura 177). O efluente tratado é conduzido por meio de um canal de macrodrenagem e chega ao corpo receptor que no caso é a Lagoa Olho D'água.

Figura 177: ETE Prazeres: em destaque o tanque de contato e os decantadores.

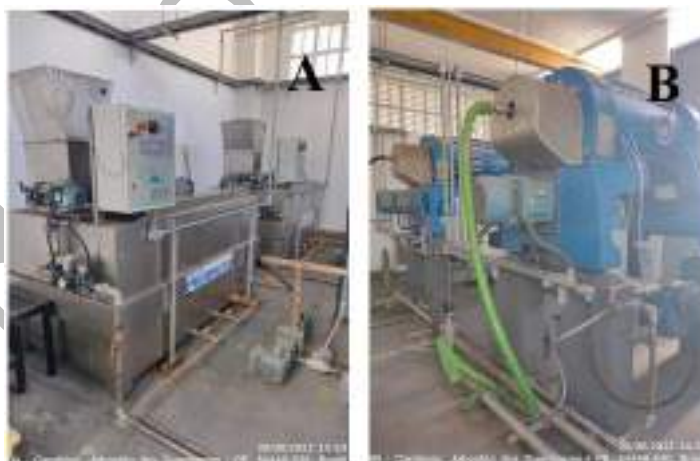
O lodo é conduzido à adensadores de lodo (Figura 9.34). Os subprodutos do tratamento (pré-tratamento e do adensamento do lodo) são coletados por empresa contratada e encaminhados para destinação final em aterro sanitário.

Figura 178: ETE Prazeres: adensadores de lodo

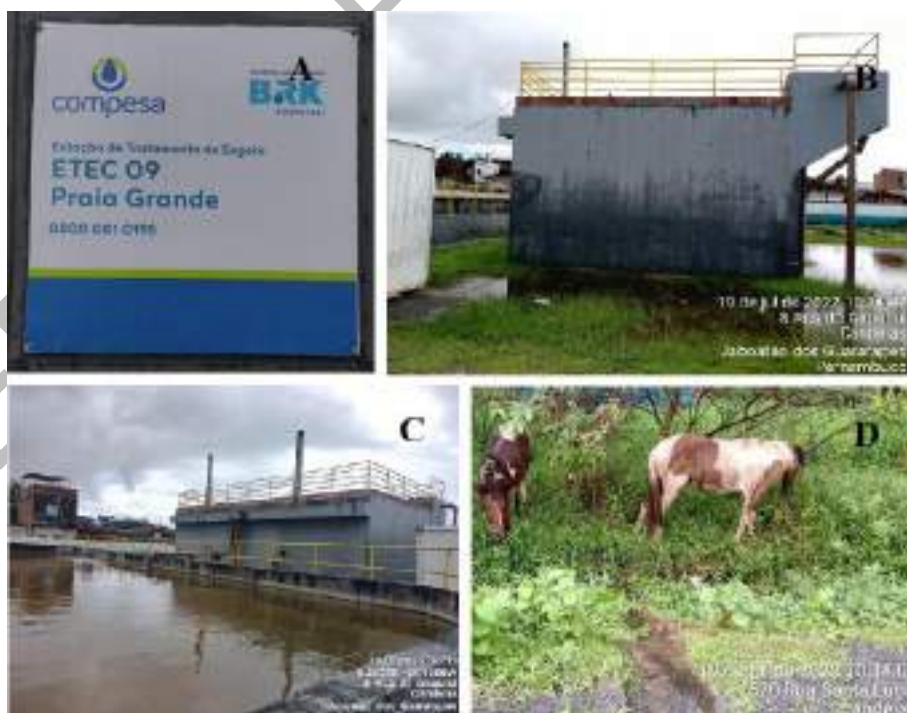
atividades devido a entrada no SES Prazeres. A Tabela 17 mostra dados gerais da Referida ETE. A ETE (Figura 179) não apresenta unidades de pré-tratamento. O efluente passa pela combinação de dois (02) reatores anaeróbios de manta de lodo (UASB) em paralelo, associado a um tratamento complementar de uma lagoa aeróbia/facultativa, e por fim, destinado para a Lagoa Olho D'água, corpo hídrico receptor.

Figura 179: ETE Praia Grande. A) Placa de identificação; B) Reatores UASB; C) Lagoa aeróbia/facultativa; D) Presença de animais no terreno

A Figura 179c evidencia um dos incidentes que são relatados na ETE, eventualmente há presença de animais (cavalos) e, segundo relatos, ocorrem problemas com a vizinhança decorrente de conflitos existentes. O terreno no qual a ETE Praia Grande está inserida é cortado por um canal de drenagem natural, possui vegetação arbustiva desenvolvida,

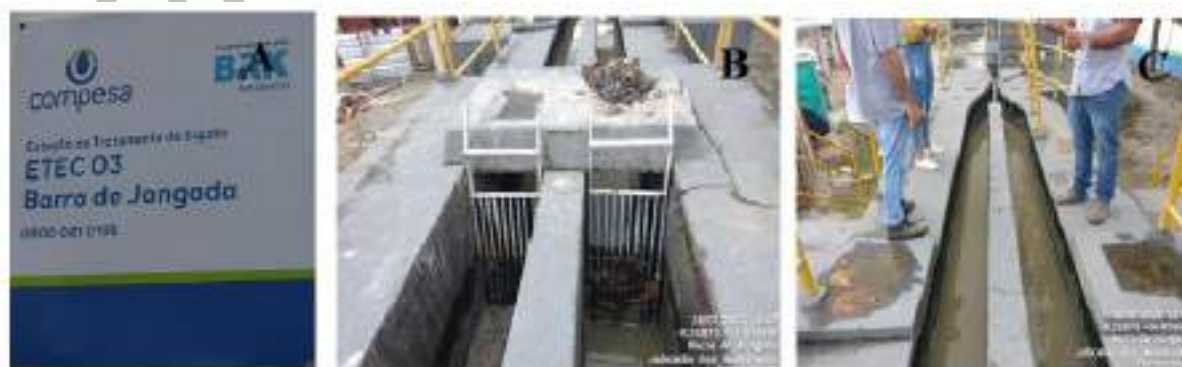
Figura 180: ETE Barra de Jangada. A) Placa de identificação; B) Gradeamento; C) Caixa de areia.

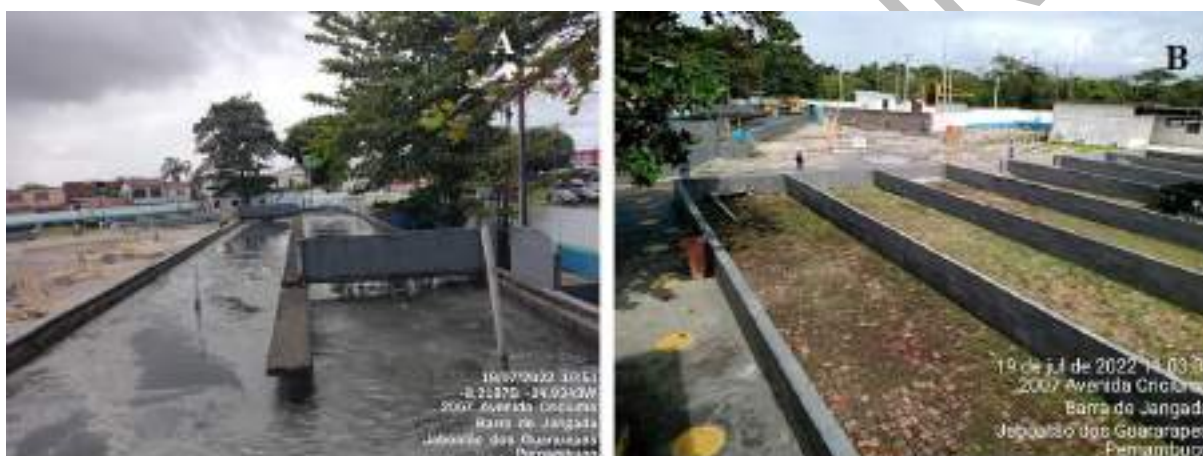
Posteriormente, o efluente segue para uma vala de oxidação (Figura 181a), com aeração submersa, em regime de batelada. O reator (vala de oxidação) recebe efluente durante certo período, enche até o volume de operação, em seguida a entrada de efluente cessa e o reator opera por certo intervalo de tempo com aeradores ligados, promovendo a mistura completa do efluente e auxiliando a degradação aeróbia da matéria orgânica.

Em seguida, os aeradores cessam e inicia-se uma etapa de decantação. O lodo sedimentado é bombeado para leitos de secagem (Figura 181b) e em seguida destinados por empresa contratada para o aterro sanitário.

Figura 181: ETE Barra de Jangada. A) Vala de oxidação; B) Leitos de secagem de lodo.

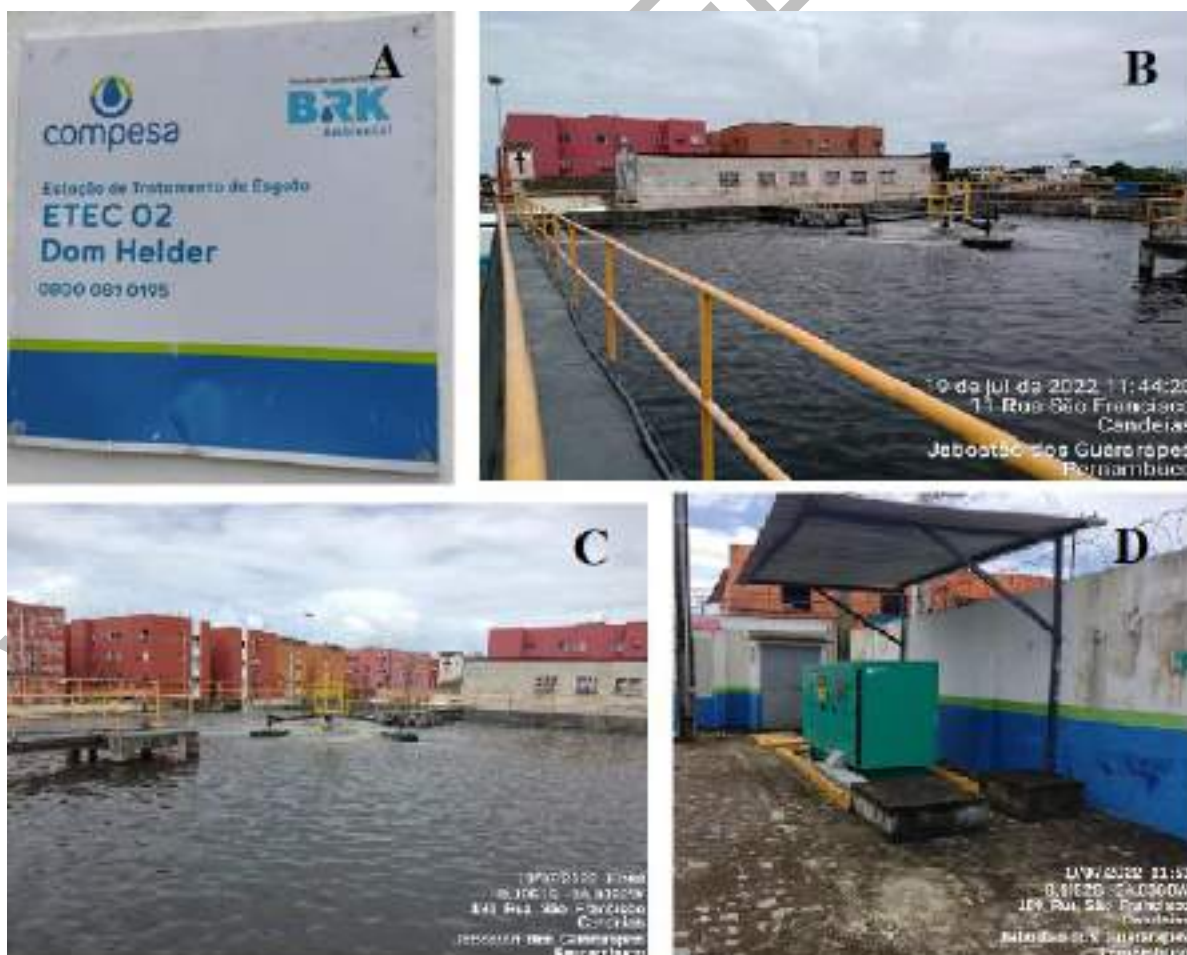
Figura 182: ETE Dom Helder. A) Placa de identificação; B) Lagoa aerada; C) Detalhe da proximidade da comunidade à ETE; D) Gerador de energia.

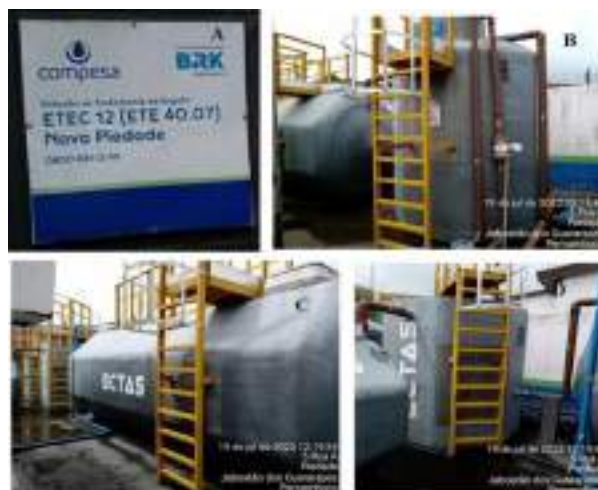
A ETE Nova Piedade está localizada na rua do Canal, S/N, bairro de Piedade e pertence ao SES Prazeres. Não foi informado pela COMPESA o quantitativo de habitantes que são atendidos por esta ETE. Na Tabela 20 pode-se observar dados gerais sobre a referida ETE. Esta ETE recebe o efluente de um conjunto habitacional próximo, portanto, sua vazão é baixa, e por isso a ETE é um sistema modular constituído de fibra de vidro. O sistema é composto por um retentor de sólidos, seguido de um reator filtro de membrana aerado (MBBR), um tanque de decantação secundário e um tanque de desinfecção (Figura 183). O efluente então é destinado a um canal de macrodrenagem que segue para o corpo receptor, que neste caso é a Lagoa Olho D'água.

Figura 183: A) Placa de identificação; B) Tanque retentor de sólidos; C) Reator filtro de membrana aerado (MBBR); D) Tanque de decantação secundária;

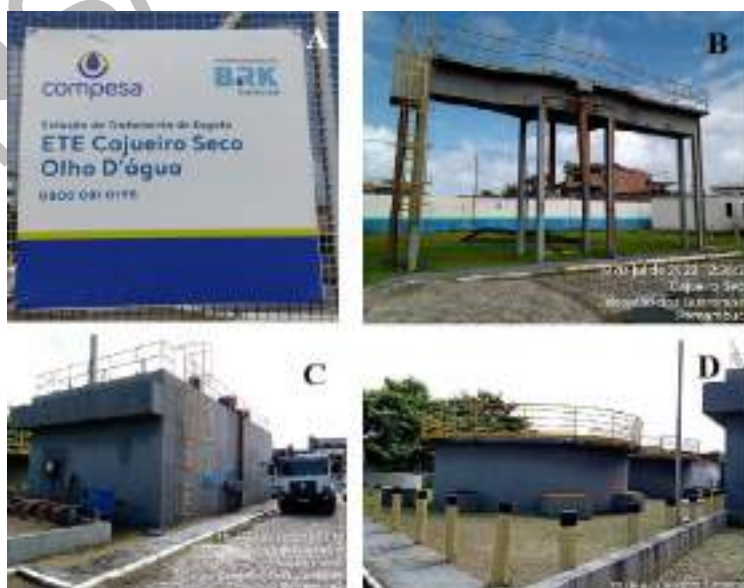
A ETE Cajueiro Seco está localizada na rua 15 de Novembro, S/N, bairro Cajueiro Seco, pertence ao SES Olho D'água e apresenta atendimento atual de 8.247 habitantes. A Tabela 21 mostra as informações gerais sobre a ETE (Figura 184). É composta por um pré-tratamento (Figura 184b) composto por gradeamento com limpeza manual desarenador e calha Parshall. Posteriormente, o efluente é encaminhado para dois (02) reatores anaeróbios de manta de lodo UASB (Figura 184c), seguido de filtro biológico aeróbio (Figura 184d) e leitos de secagem de lodo. O efluente tratado é destinado a um canal de macrodrenagem e segue para o rio Jaboatão.

Figura 184: ETE Cajueiro seco. A) Placa de identificação; B) Tratamento preliminar; C) Reatores UASB-vista lateral; D) Filtros aeróbios.

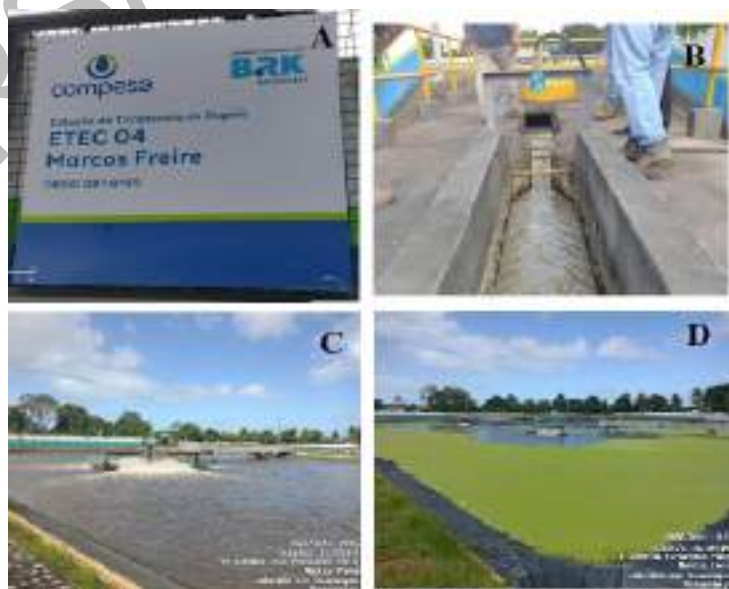
A ETE Marcos Freire está localizada na av. Domingos Fernandes, S/N, no conjunto Marcos Freire, pertence ao SES Marcos Freire, com o atendimento atual de 23.592 habitantes. A Tabela 22 mostra as informações gerais sobre a ETE. A ETE Marcos Freire (Figura 185) não possui unidades de pré-tratamento, apenas Calha Parshall (Figura 185b) para efetuar medição de vazão. O efluente segue para tratamento biológico em duas (02) lagoas de estabilização aeradas em série (Figura 185c e 185d). O efluente tratado então é destinado por meio de um canal de macrodrenagem para o corpo receptor que é o rio Jaboatão.

Figura 185: ETE Marcos Freire. A) Placa de identificação; B) Calha Parshall; C e D) Lagoas aeradas.

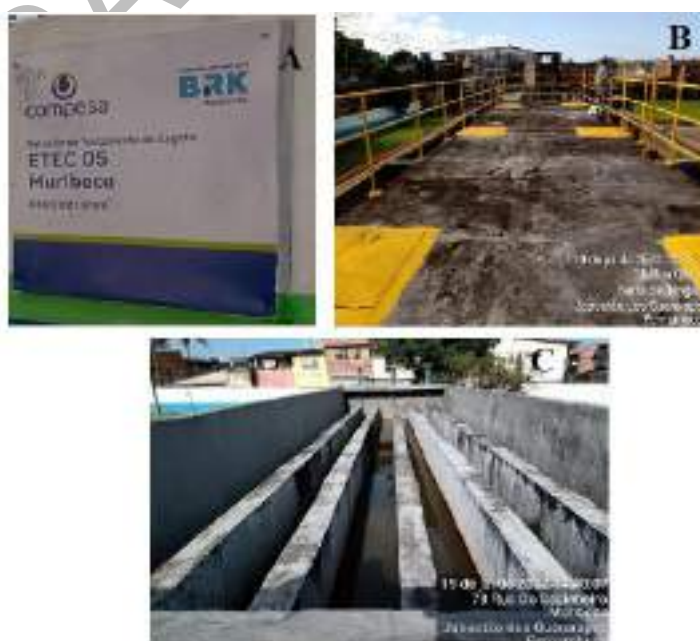
A ETE Muribeca (Figura 186a) possui unidade de pré-tratamento composto por gradeamento (limpeza manual), desarenador e calha Parshall, seguindo para um tanque Imhoff coberto semelhante ao funcionamento de um tanque séptico (Figura 186b) e um tanque de desinfecção (Figura 186c). O efluente então é destinado ao Riacho Mariana.

Figura 186: ETE Muribeca. A) placa de identificação. B) Tanque Imhoff – vista superior; C) Tanque de desinfecção

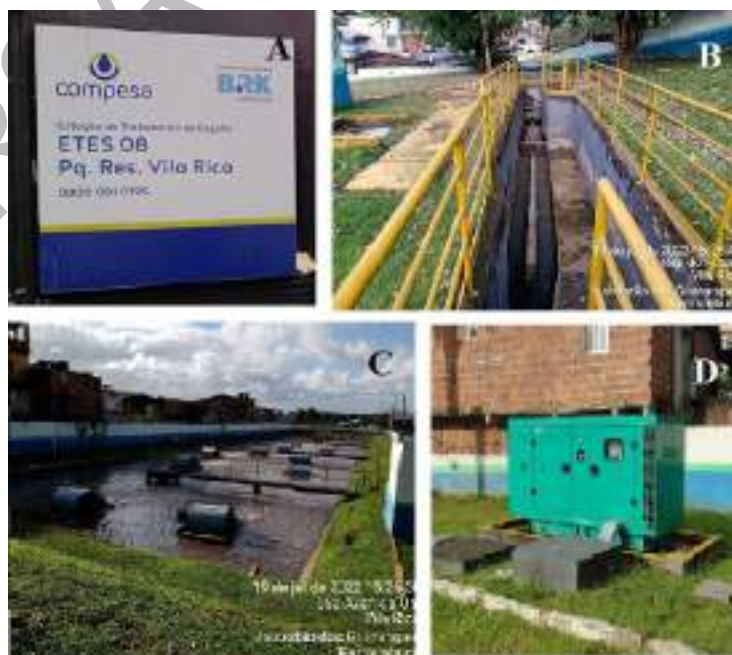
A ETE Vila Rica localiza-se na av. 02, S/N, no bairro Vila Rica e pertence ao SES Vila Rica, com o atendimento atual de 11.078 habitantes. Na Tabela 24 pode-se observar alguns dados gerais sobre a ETE. A ETE possui unidade de pré-tratamento (Figura 187b) composta por gradeamento (limpeza manual), desarenador e calha Parshall, em seguida o efluente segue para uma lagoa de estabilização aerada com aeradores superficiais (Figura 187c) e por fim, o efluente é destinado ao rio Jaboatão por meio de um canal de macrodrenagem.

Figura 187: ETE Res. Vila Rica. A) placa de identificação. B) tratamento preliminar C) Lagoa aerada; D) gerador de energia.

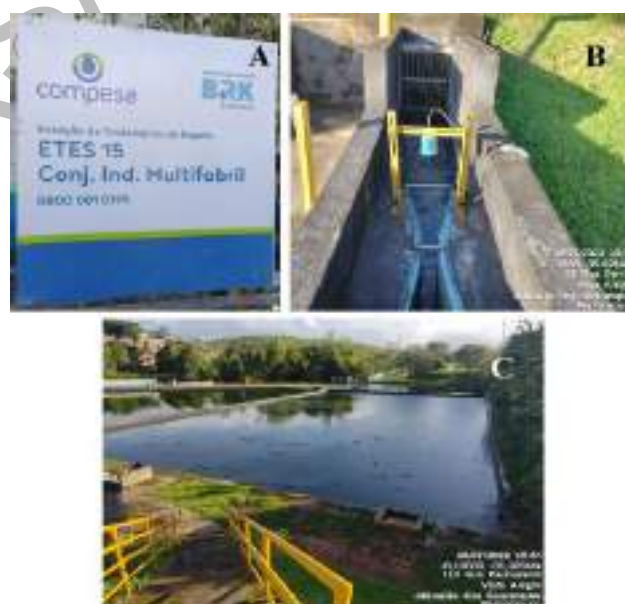
A ETE Multifabril (Figura 188) está localizada na rua Duas Unas, S/N, no Conj. Industrial Multifabril, pertence ao SES Multifabril. Foi informado (de maneira informal) que a ETE recebe efluente industrial também. A Tabela 25 mostra dados gerais sobre a ETE. A referida ETE possui pré-tratamento composto por gradeamento (limpeza manual) e calha Parshall (Figura 188b), seguindo para uma série de lagoas de estabilização (Figura 188c), iniciando por uma lagoa anaeróbia, passando por uma lagoa facultativa e por fim, uma lagoa de maturação. O efluente tratado é destinado ao rio Jaboatão por meio de um canal de macrodrenagem.

Figura 188: ETE Multifabril A) placa de identificação. B) tratamento preliminar C) série de lagoas de estabilização

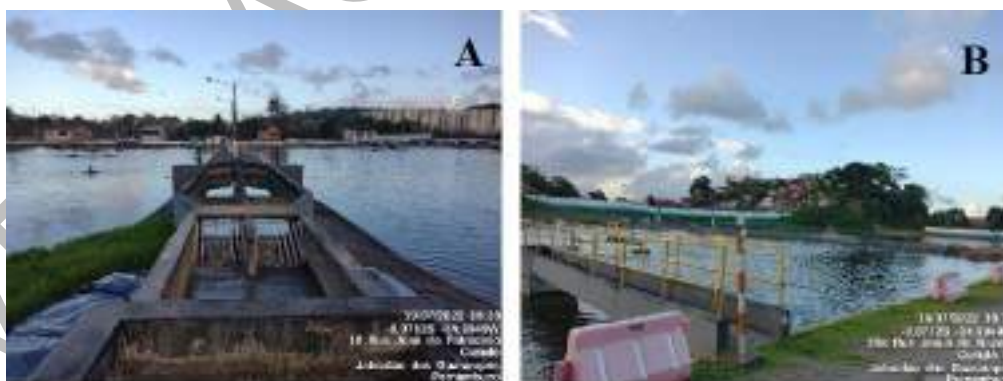
A ETE possui unidade de pré-tratamento composto por gradeamento (limpeza manual), desarenador e calha Parshall (Figura 189a), seguindo para duas (02) lagoas de estabilização aeradas com aeradores superficiais em paralelo (Figura 189b). O efluente então é destinado ao rio Tejipió por meio de um canal de macrodrenagem.

Figura 189: ETE Curado. A) tratamento preliminar B) lagoa de estabilização.

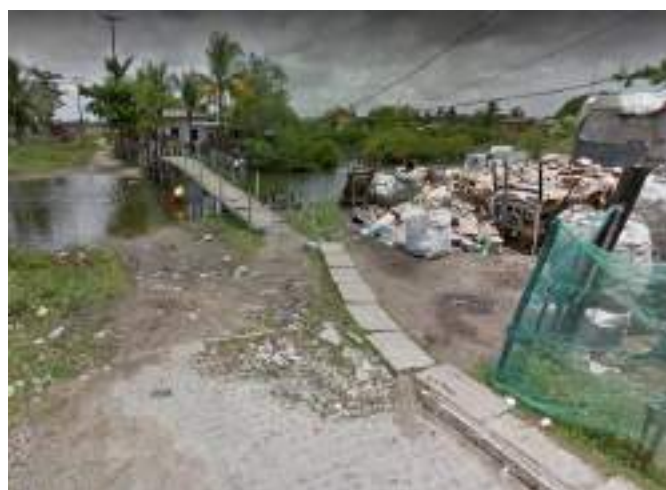
Nota-se pela Figura 198, que a influência antrópica acaba contribuindo diretamente para o assoreamento do canal, com o acúmulo de resíduos às margens do canal e a falta de uma cobertura vegetal ciliar suficiente.

Figura 198: Trecho do Canal Olho D'Água onde se encontra entulhos a sua margem

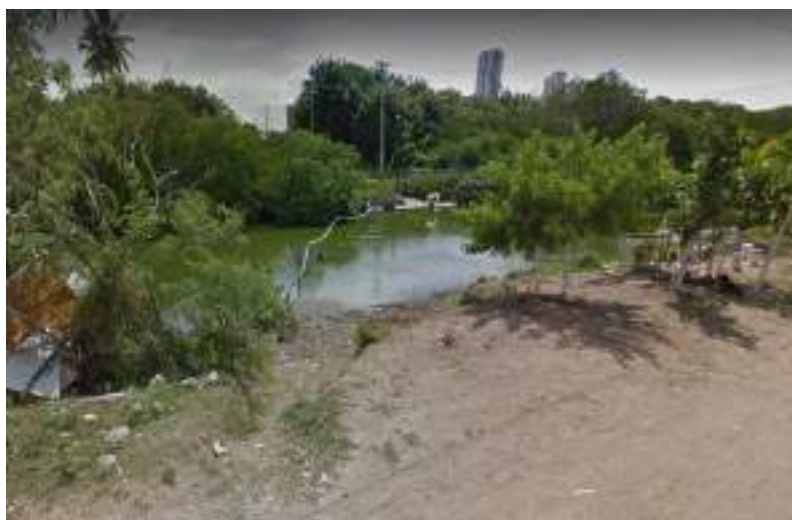
Além disso, pode-se notar um processo avançado de eutrofização em um trecho do canal Olho D'Água (Figura 199), que também é resultado de um processo de urbanização acelerado e sem uma infraestrutura básica de saneamento, o que permite com que o esgoto doméstico, muitas vezes têm sua destinação nos corpos hídricos, contribuindo para a degradação da qualidade da água, além da transmissão e veiculação de patologias.

Figura 199: Eutrofização de um trecho do Canal Olho D'Água

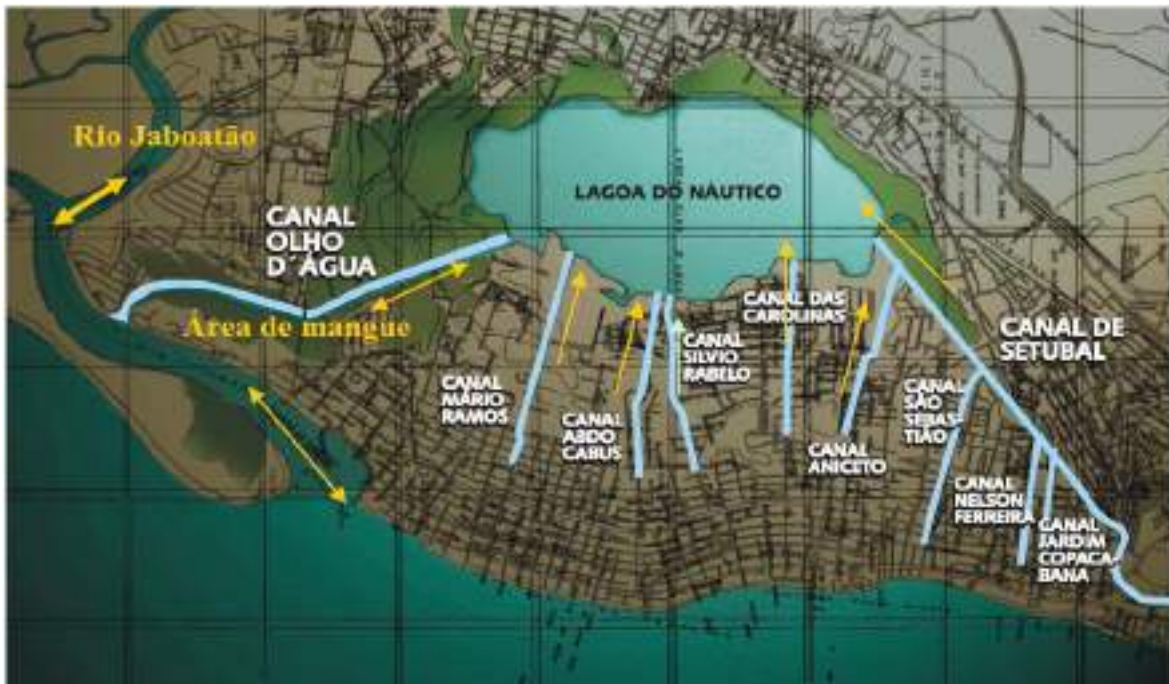
Figura 215: Caracterização da bacia Lagoa Olho D'Água

De acordo com Assis *et al.*, (2011), em que eles obtiveram informações da Secretaria de Meio Ambiente do município de Jaboatão dos Guararapes, são conectados à lagoa, seis canais de ordem primária e quatro de ordem secundária, sendo os principais: o Canal de Setúbal, que se origina no bairro de Boa Viagem e o Canal Olho D'água que se interliga ao Sul, ao Rio Jaboatão, que por sua vez deságua para o Oceano Atlântico (Figura 215).

Nota-se através da Figura 215 que todos os canais, com exceção do canal Olho D'Água, que suas cargas hídricas tem como destino a Lagoa Olho D'Água (conhecido popularmente como Lagoa do Náutico).

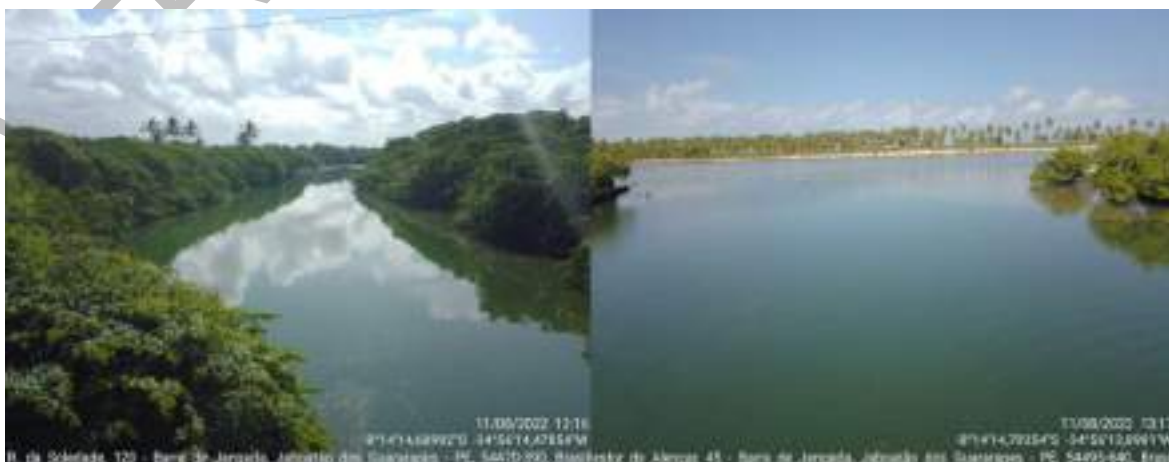
Figura 216: Vista do canal Olho D'Água e seu deságue no Rio Jaboação

Já o Canal Olho D'Água, como mencionado no tópico anterior, tem a função de transportar todas as águas dos canais até o Rio Jaboação, que por sua vez deságua no mar (Figura 216). Um fato interessante de mencionar, é que o sentido deste canal pode mudar de acordo com a movimentação do nível do mar.

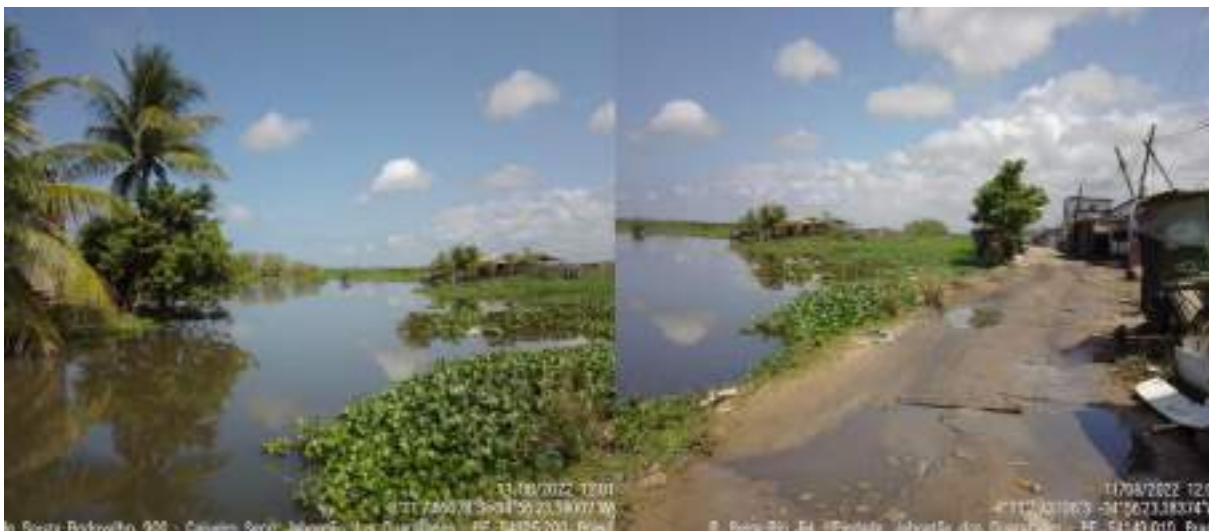
Figura 218: Vista das margens da Lagoa Olho D'Água nos Bairros Cajueiro Seco e Piedade

Nesta região, o avanço e a influência antrópica é mais nítido de se observar devido ao grande número de moradias situadas imediatamente adjacentes aos canais e às margens da Lagoa. A Figura 218 mostra as margens da Lagoa Olho D'Água, localizado nos bairros Cajueiro Seco e Piedade.

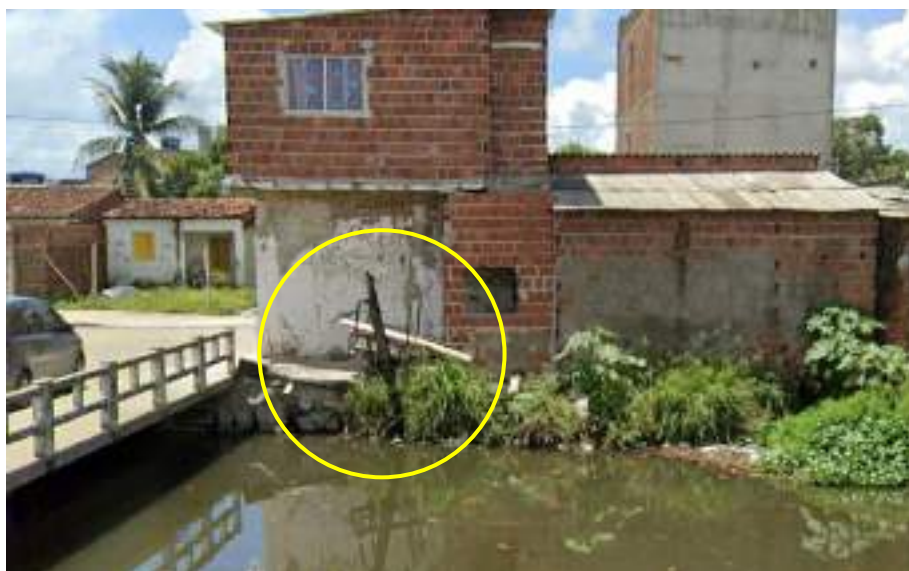
Figura 221: Identificação ligações clandestinas encontradas no Canal de Setúbal

O primeiro ponto analisado foi no Canal de Setúbal, na Avenida José de Souza Rodvalho, de coordenadas 8°11'05.80"S e 34°56'20.82"O, onde é possível observar encanamentos de um imóvel com destinação direta ao canal (Figuras 221 e 222).

Estes pontos encontrados permitem concluir que a identificação das ligações encontradas nestas regiões é resultado da falta de um sistema eficiente de saneamento básico de coleta de esgoto e de águas pluviais, que, por meio do rápido crescimento

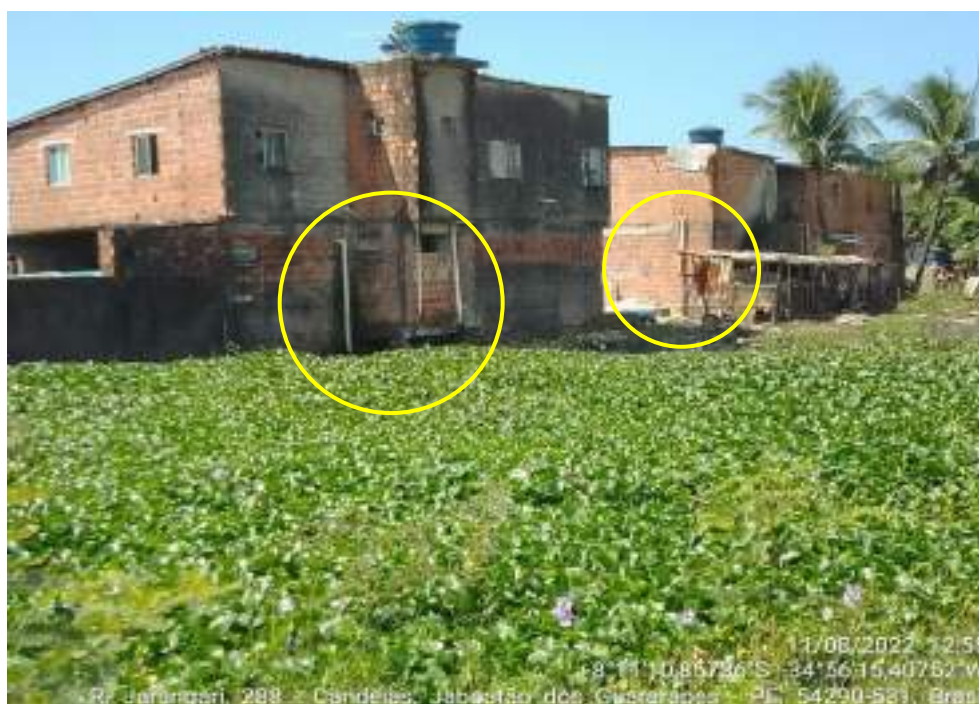
Figura 223: Identificação ligações clandestinas encontradas no Canal Aniceto Varejão

O próximo ponto identificado foi no Canal Aniceto Varejão, na rua Jarangari, de coordenadas 8°11'10.85"S e 34°56'36"O, onde foram encontrados alguns imóveis apresentando tubulações verticais que se destinam direto ao referido canal (Figuras 223 e 224).

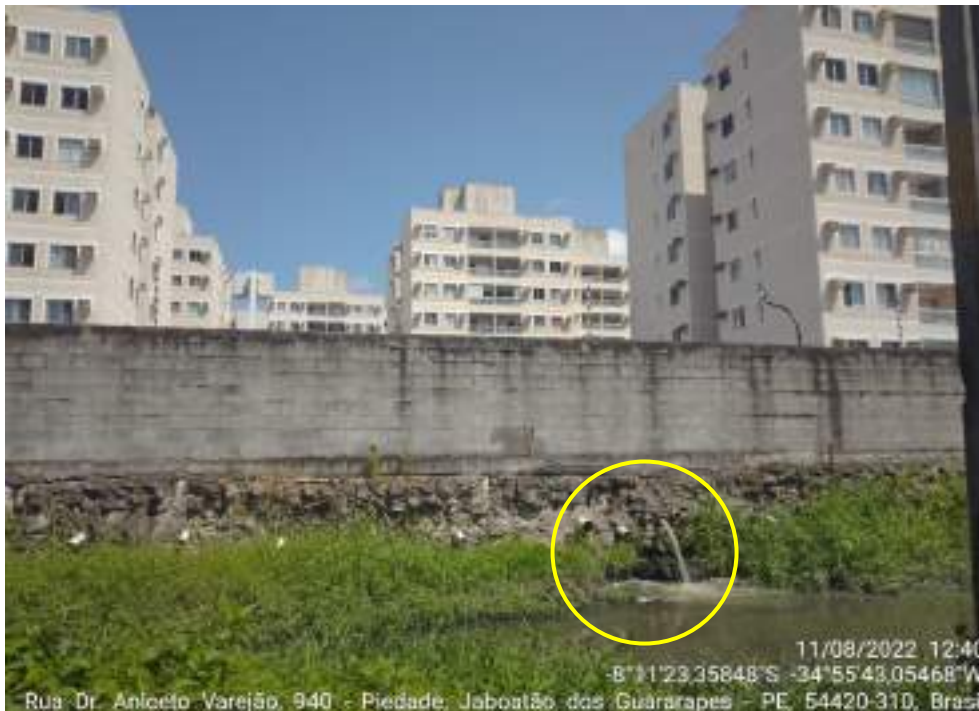
Figura 225: Conjunto habitacional de médio porte despejando efluentes no Canal Aniceto Varejão

Ainda no canal Aniceto Varejão, foi detectado um outro ponto de ligação clandestina, agora em um conjunto habitacional, que apesar de ser uma construção em forma de edifícios residenciais de médio porte, os seus efluentes domésticos foram

flagrados sendo despejados diretamente sobre o canal, conforme pode ser visto nas Figuras 225 e 226.

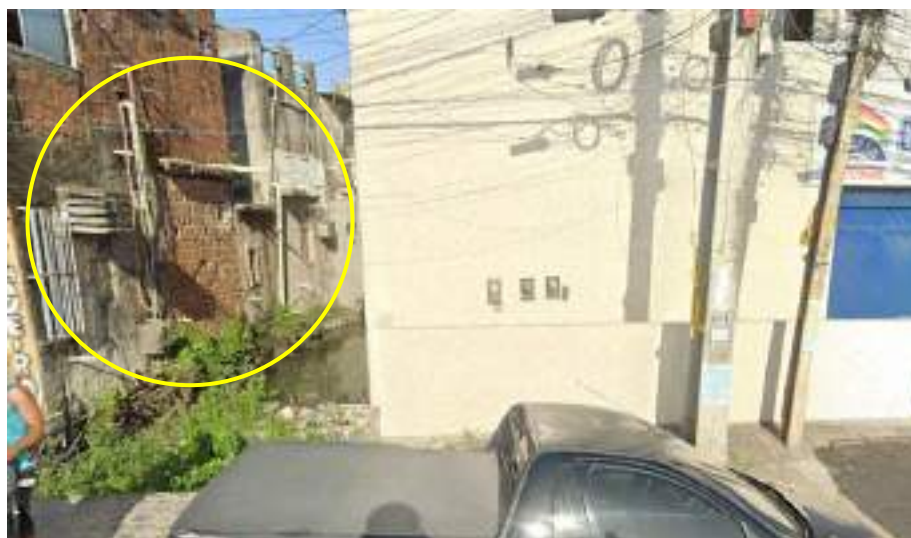
Figura 227: Identificação ligações clandestinas encontradas no Canal das Carolinas

Já no terceiro ponto analisado, foi no Canal das Carolinas, situado na Rua Caracol, com coordenadas 8°11'36.21”S e 34°O, onde se observou vários imóveis apresentando tubulações se destinando ao referido canal, como pode ser visto nas Figuras 227 e 228.

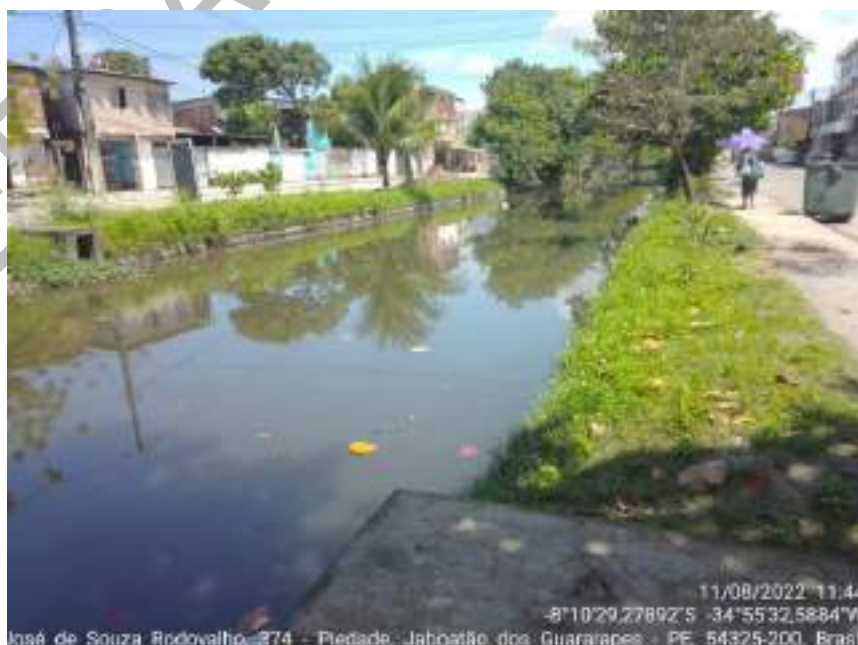
Figura 229: Trecho do Canal de Setúbal onde o nível da água está próximo do nível da rua no bairro Piedade

Em um dos canais observados, o Canal de Setúbal, entre os bairros de Piedade e Cajueiro Seco (Figuras 229 e 230), a altura do nível da água encontra-se muito próximo ao nível da rua.

Cabe destacar que o Canal de Setúbal é o de maior extensão da bacia da Lagoa Olho D'Água, com 5700 m de comprimento. Logo este canal, conseqüentemente, recebe a maior parte das contribuições de águas para a lagoa.

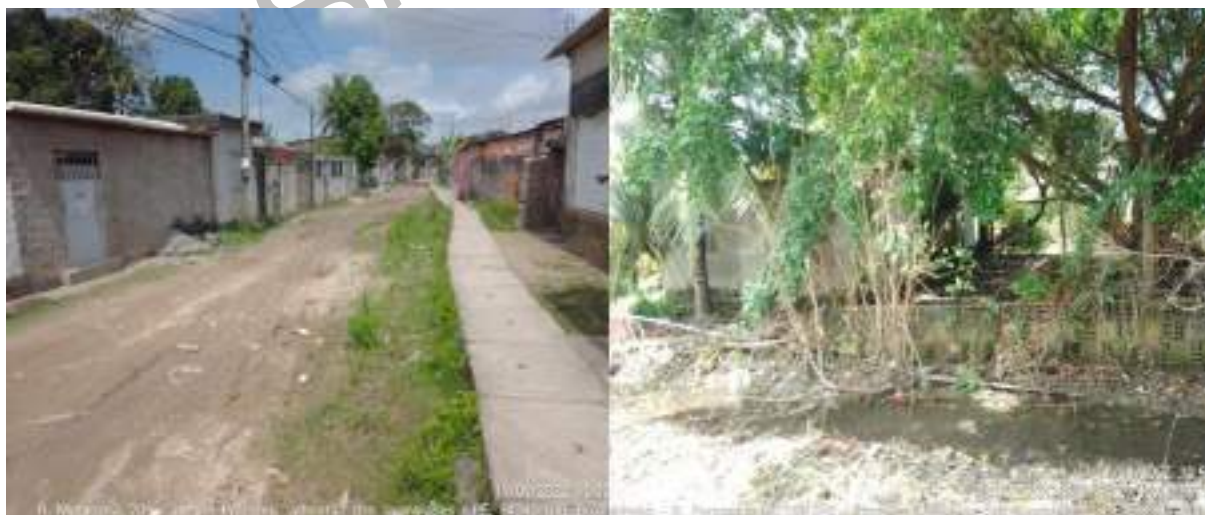
Figura 232: Ruas suscetíveis a alagamentos situados nos bairros Jardim Prazeres e Prazeres

Os dois primeiros pontos analisados se situam ao norte da Lagoa Olho D'Água, na Rua Maracanã, e Rua Paragominas, situados respectivamente nos bairros Jardim Prazeres e Prazeres (Figura 232).

Nestas regiões, observou-se que as habitações que estão assentadas se localizam muito próximo às margens da Lagoa, onde houve um processo de aterramento e impermeabilização do solo, contribuindo para a formação de áreas alagadiças em que os moradores passam a conviver com frequência.

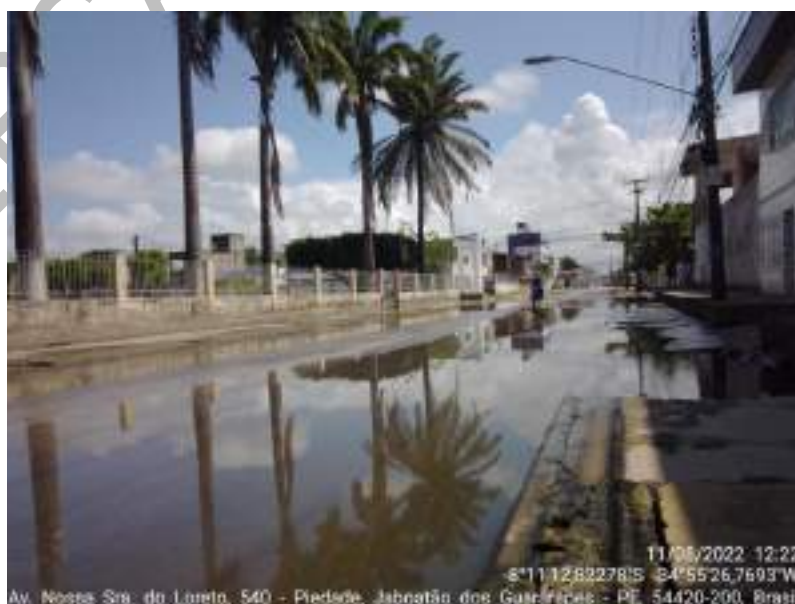
Figura 234: Extensão do alagamento do trecho da rua observada no bairro Piedade

Observou-se nesta rua uma grande taxa de impermeabilização e a ausência de um sistema de escoamento de água, como sarjetas e bocas de lobo. Neste sentido, um bom projeto deve permitir com que a água da chuva possa escoar dentro da sarjeta, sem transbordar, até às bocas de lobo, para um canal mais próximo de drenagem.

Outra alternativa sustentável e de baixo custo, consiste em criar jardins de chuvas (também chamado de sistemas de biorretenção). Conforme a Associação Brasileira de Cimento Portland (ABCP) e o programa Soluções para Cidades (2013), são estruturas naturais que recebem o escoamento de águas de chuva, formando poças que se infiltram gradualmente no solo, auxiliando os canais a operarem dentro de sua capacidade mesmo durante os picos de precipitação.

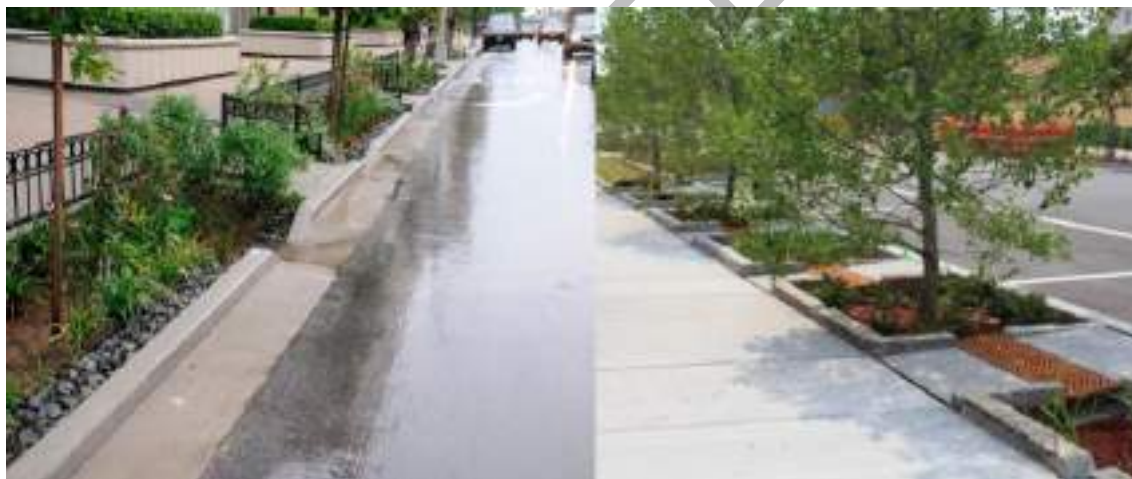
Figura 235: Exemplos de um jardim de chuva

Esta técnica também utiliza a atividade biológica de plantas e microrganismos para remover os poluentes das águas pluviais, e contribui para a infiltração e retenção dos volumes de água precipitados (Figura 235).

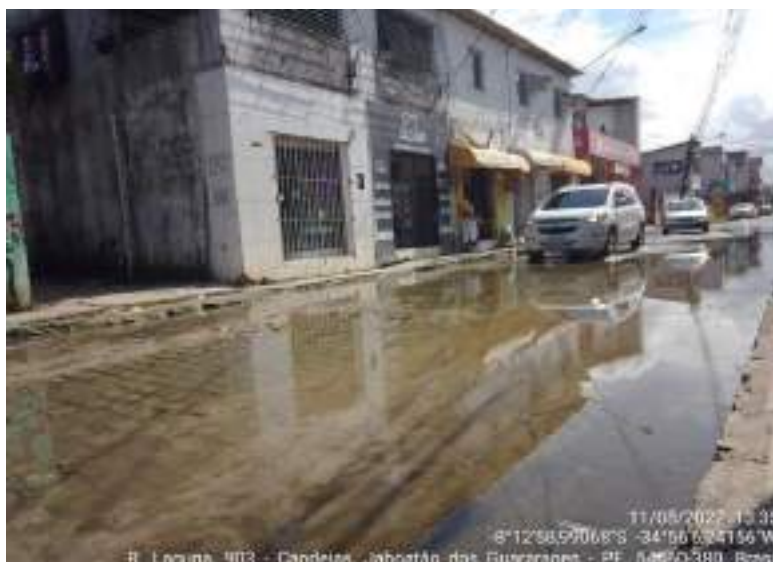
Figura 236: Trecho da rua Laguna alagada no bairro Candeias

No próximo trecho, outro ponto crítico observado foi ao longo da rua Laguna, localizado no bairro Candeias, em que se observou uma grande área alagamento e um certo fluxo de veículos, conforme pode ser visto na Figura 236.

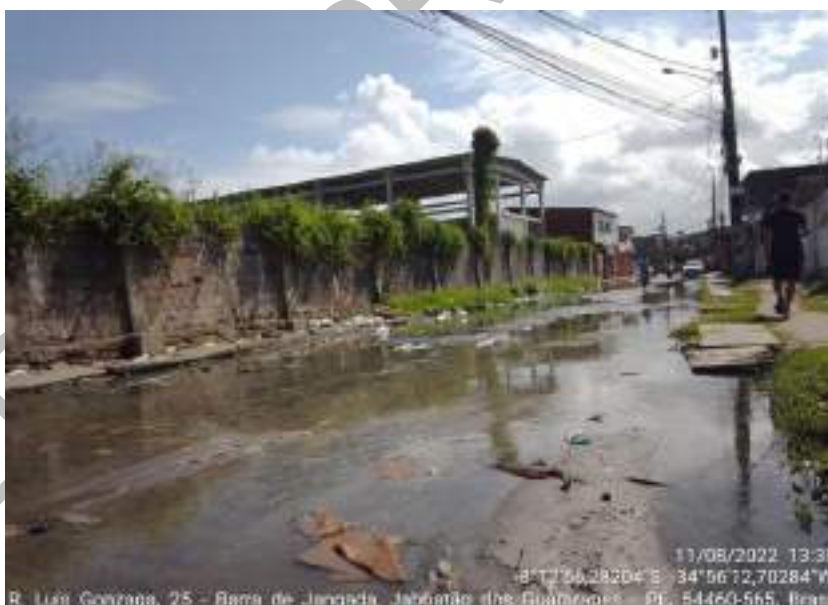
Figura 237: Trecho da rua Laguna alagada no bairro Barra de Jangada

O mesmo problema de alagamento pode ser encontrado na rua Luís Gonzaga, situado no bairro Barra de Jangada (Figura 237).

Além da alta impermeabilização e a falta de um sistema de drenagem de águas pluviais, um problema observado na rua Luís Gonzaga, que também contribui para a formação de pontos de alagamentos, foram a existência de vazamentos de água do sistema de esgoto, vindo de uma das caixas de inspeção encontradas na calçada (Figura 238).

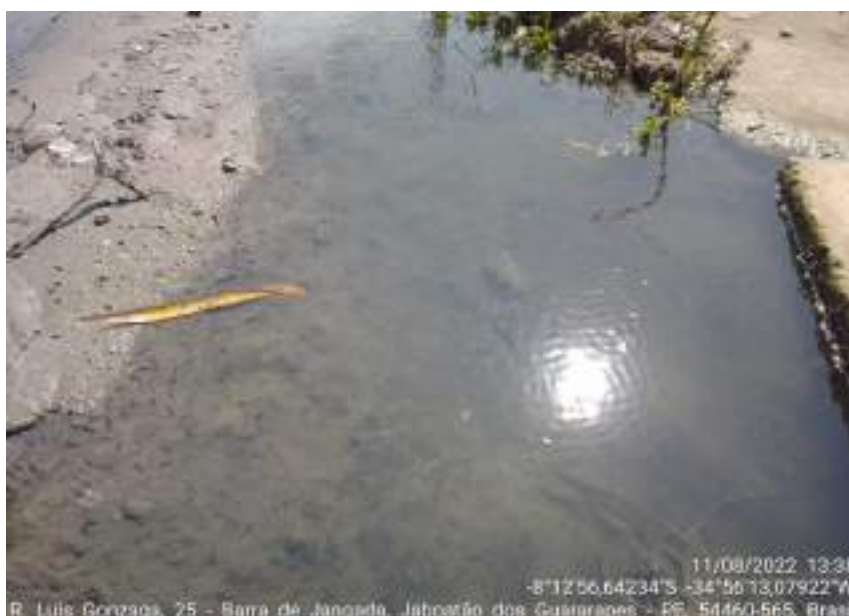
Figura 238: Existência de vazamento do sistema de esgoto encontrada na rua

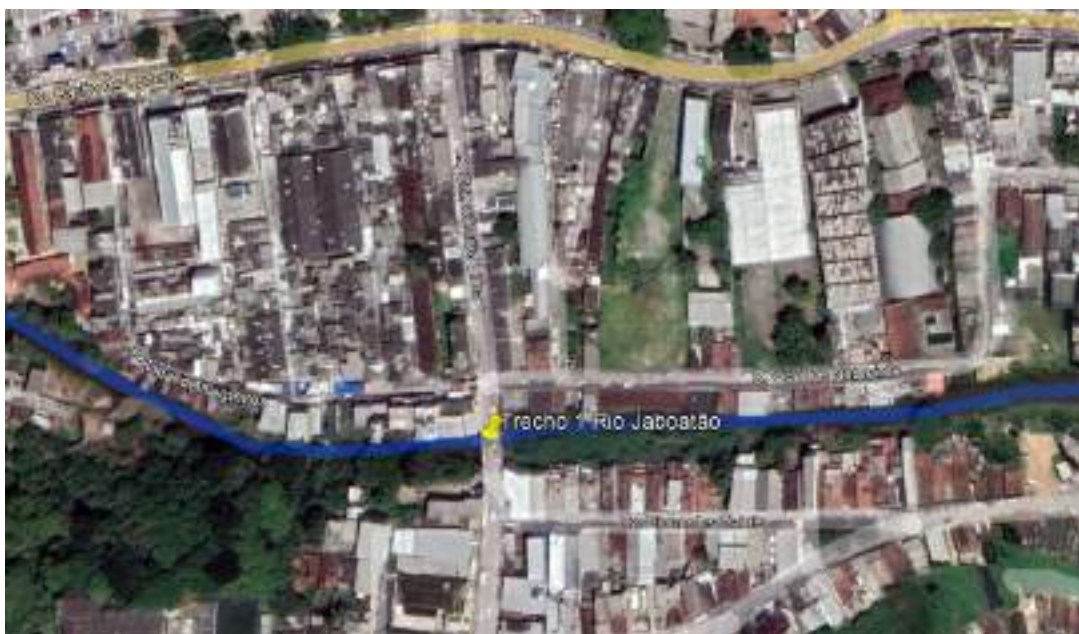
Figura 239: Intensa urbanização ocupada próxima às margens do Rio Jaboatão – Centro

O primeiro trecho estudado (Figura 239) se localiza no bairro Centro, na rua Coronel Câmara Lima, de coordenadas $8^{\circ}06'49.31''S$ e $35^{\circ}01'01.25''O$, onde é possível

observar uma intensa urbanização nas margens do Rio Jaboatão, fruto de um crescimento rápido e sem um planejamento prévio do uso do solo.

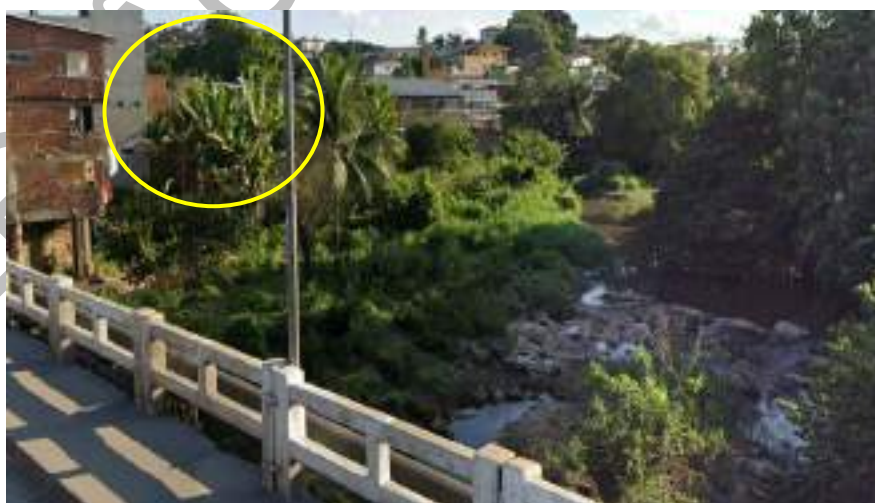
Figura 240: Identificação ligações clandestinas encontradas no rio Jaboatão – Centro

Nas Figuras 240 e 241, é possível observar que algumas dessas ocupações apresentam ligações clandestinas de esgoto em direção ao curso do rio.

Como mencionado em tópicos anteriores, em consequência de um crescimento acelerado imediatamente próximo às margens de um rio, associado a uma falta de estrutura básica de saneamento básico, muitos moradores acabam despejando os esgotos domésticos justamente nos leitos dos rios, contribuindo para a piora da qualidade da água, além de uma série de danos à fauna e flora local, e contribuir para a proliferação de doenças.

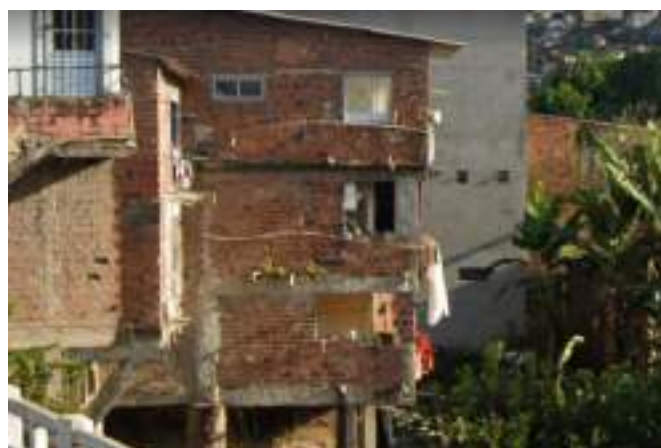
Figura 241: Detalhe das ligações clandestinas encontradas no Rio Jaboatão – Centro

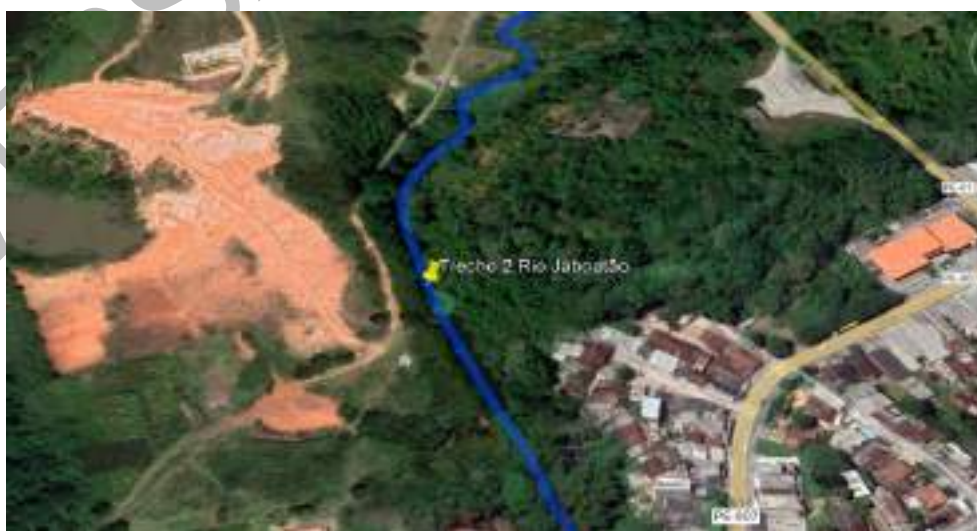
Figura 242: Encosta desprovida de cobertura vegetal próximo ao Rio Jaboatão

No trecho seguinte (Figura 242), próximo à margem do Rio Jaboatão, encontra-se uma encosta com superfície desprovida de cobertura vegetal, situado no bairro Muribequinha, com coordenadas 8°06'45.08"S e 35°00'15.35"O.

Morros e taludes desprovidos de coberturas vegetais ficam suscetíveis ao impacto causado pelas gotas de chuvas sobre suas superfícies, ocasionando o carreamento de sedimentos até a região mais baixa, podendo gerar um processo de assoreamento do rio. Por isso, em épocas de chuva é mais comum o processo de erosão e degradação das encostas.

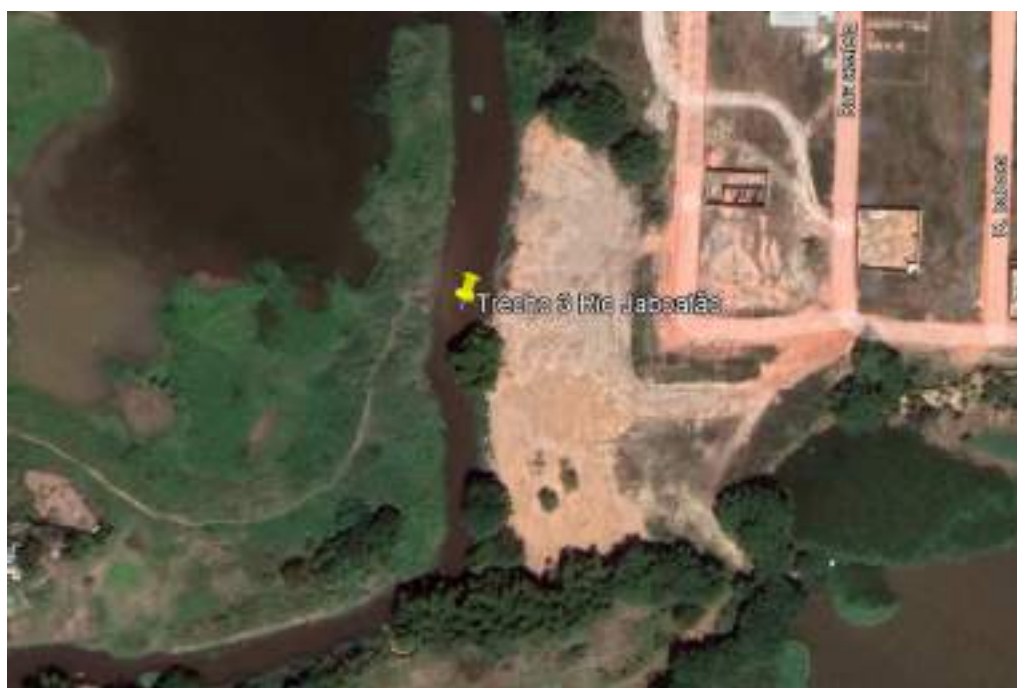
Figura 244: Trecho do rio Jaboatão com sua margem desprovida de cobertura vegetal

O próximo trecho analisado (Figura 244) corresponde a uma região do rio, localizado no bairro Marcos Freire, de coordenadas 8°08'38.49"S e 34°58'36.21"O, onde parte da sua margem encontra-se em processo de degradação da sua cobertura vegetal, o que pode ocasionar o assoreamento e diminuição da sua capacidade de drenagem, conforme explicado no trecho anterior.
