Plano Municipal de Saneamento Básico no município de Jaboatão de Guararapes/PE.

DIAGNÓSTICO

Janeiro - 2023

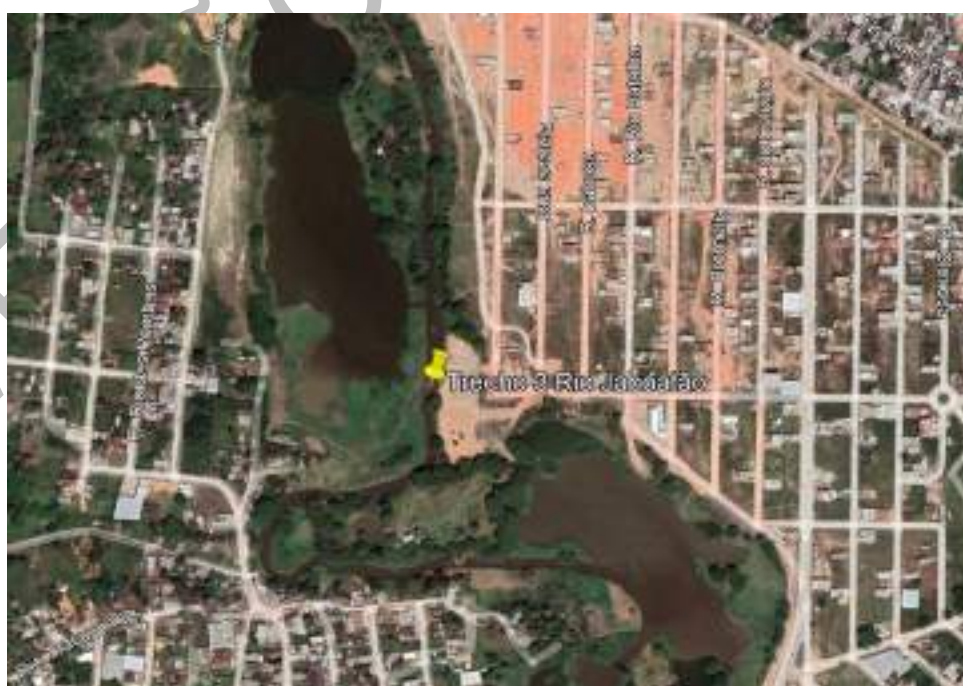
Figura 245: Processo de urbanização acentuada próxima a margem do Rio Jaboatão

Nota-se próximo à margem do rio (Figura 245), a existência de loteamentos em processo de urbanização ao longo do curso do leito, o que contribui para a diminuição da cobertura vegetal do rio ao longo do tempo.

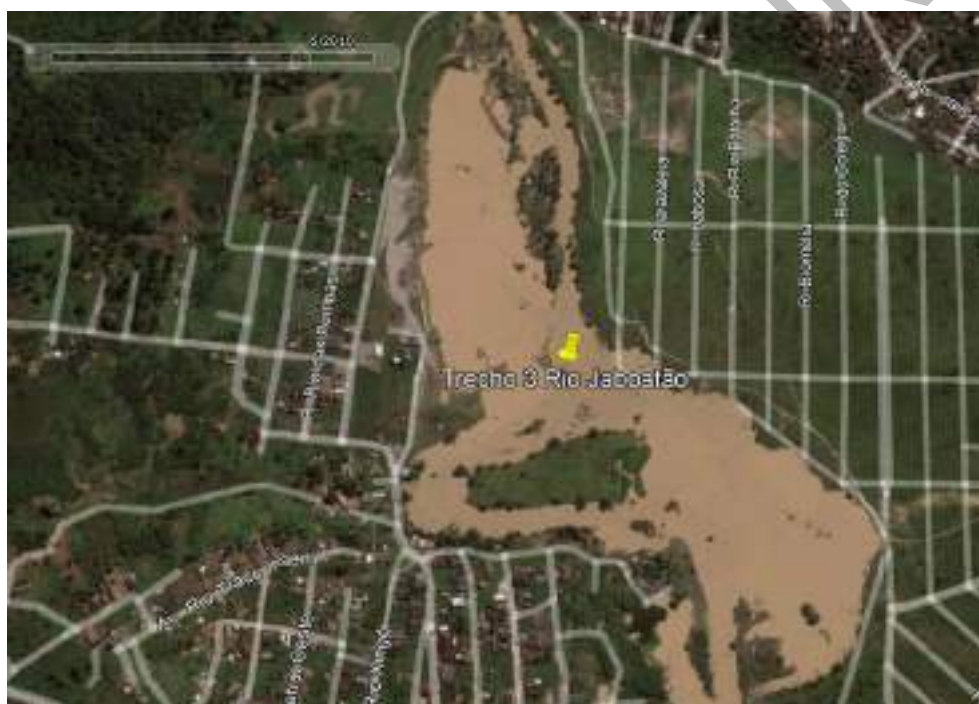
Figura 247: Planície de inundação formada no mesmo trecho em estudo no ano de 2010

Este trecho, em especial, levanta uma outra discussão de grande impacto: por meio de registros de satélite obtidos por meio do Google Earth (Figura 247), foi possível notar que durante o ano de 2010 este trecho do rio Jaboatão apresentou um aumento substancial do seu volume d’água, apresentando uma grande planície de inundação.

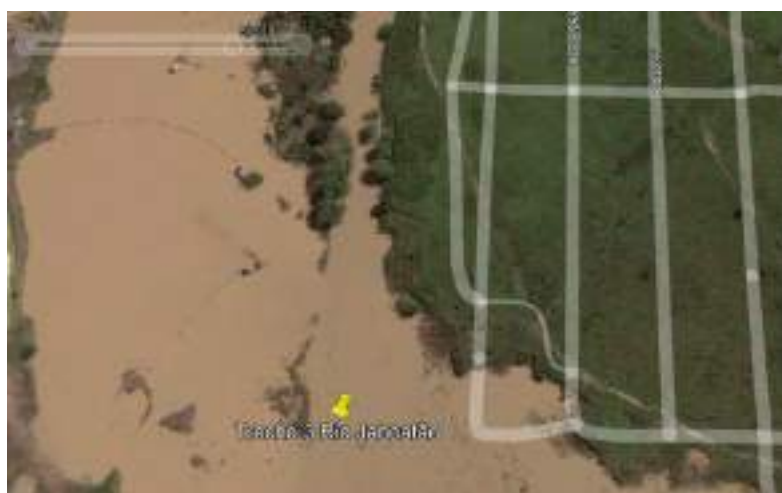
Figura 248: Trecho de inundação que atualmente corresponde aos logradouros

Na Figura 248, pode-se observar com mais detalhes que alguns logradouros, que antes não existiam, mas foram criados próximos à margem atualmente, foram locais em que a planície de inundação invadiu.

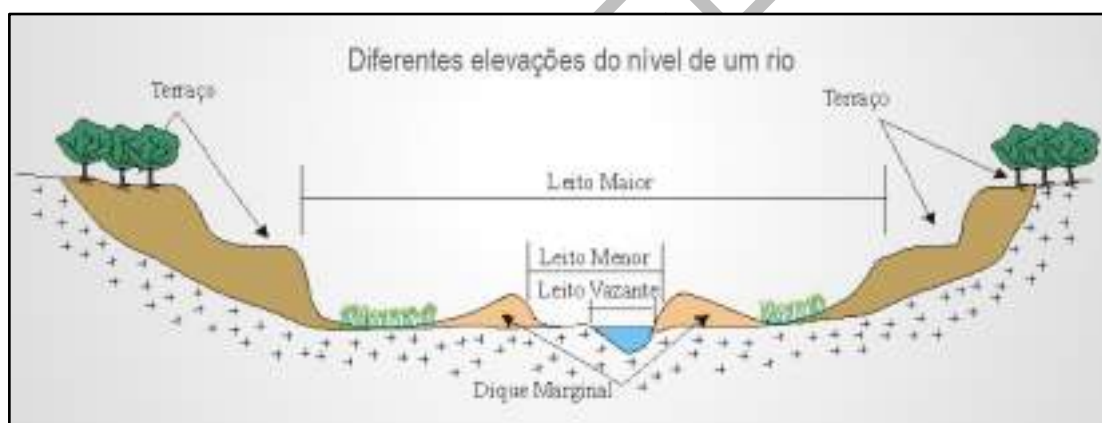
Figura 250: Níveis naturais de um rio

Cabe também saber sobre hidrodinâmica de um rio, bem como suas características peculiares, como: leito vazante, leito menor e leito maior, conforme explicitado na Figura 250.

De acordo com CPRM (2017), o leito de vazante corresponde ao nível d'água mais baixo de um período restrito ao ponto mais profundo do talvegue. Já o leito menor se refere à situação normal do nível d'água da drenagem. Já a enchente (também chamada de cheia), corresponde à elevação temporária do nível d'água normal da drenagem, devido ao acréscimo de descarga.

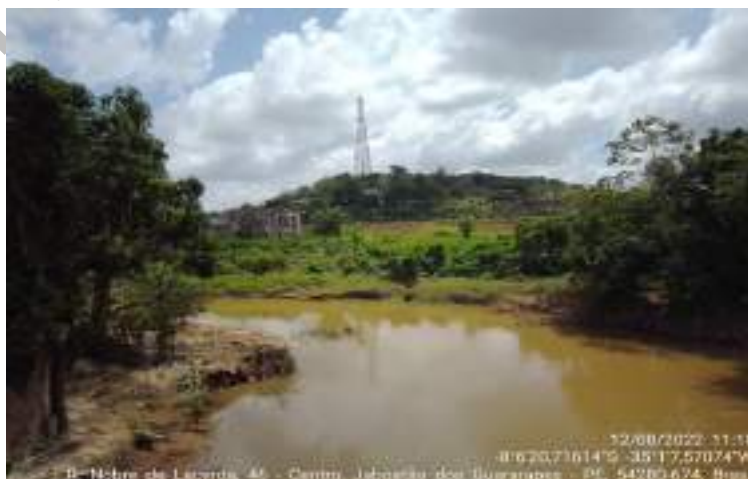
Figura 252: Vista das margens do Rio Duas Unas

Durante a visita técnica também foi observado e avaliado o Rio Duas Unas (Figuras 252 e 253), considerado um dos principais afluentes do Rio Jaboatão. O Rio Duas Unas deságua no bairro Centro.

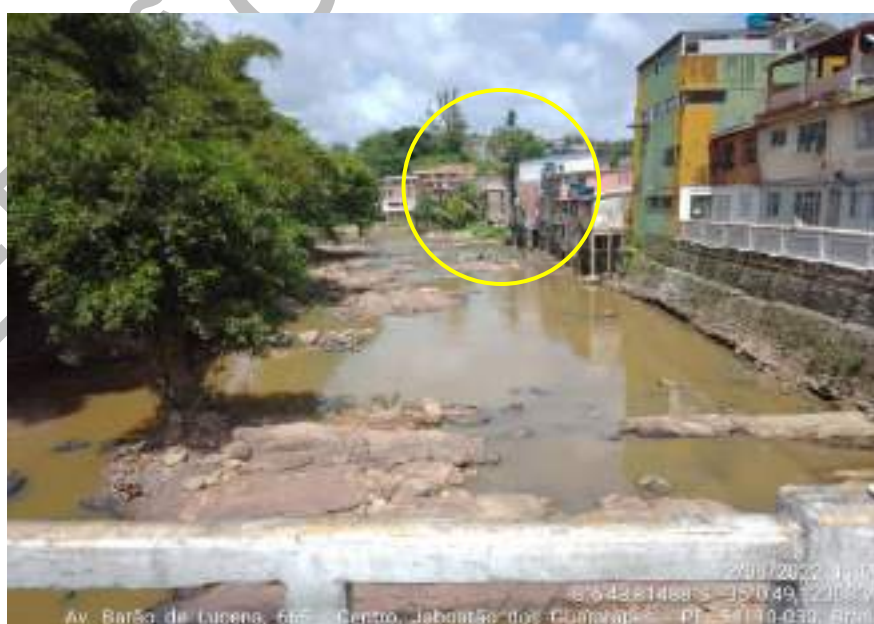
Assim como os problemas observados nos canais da Lagoa Olho D'Água e do Rio Jaboatão, foram encontrados também pontos de ligações clandestinas no Rio Duas Unas, situado na Avenida Barão de Lucena, no Bairro Centro (Figuras 254 e 255).

Figura 254: Identificação ligações clandestinas encontradas no Rio Duas Unas

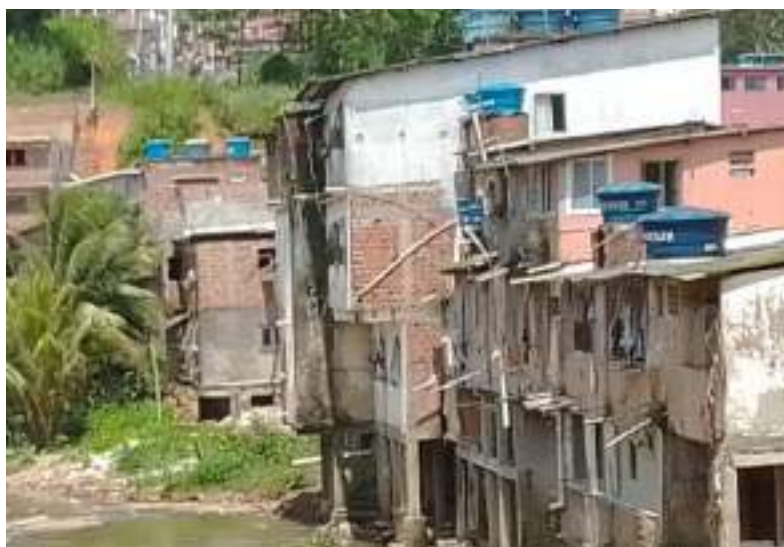
Figura 255: Detalhe das ligações clandestinas encontradas no Rio Duas Unas – Centro

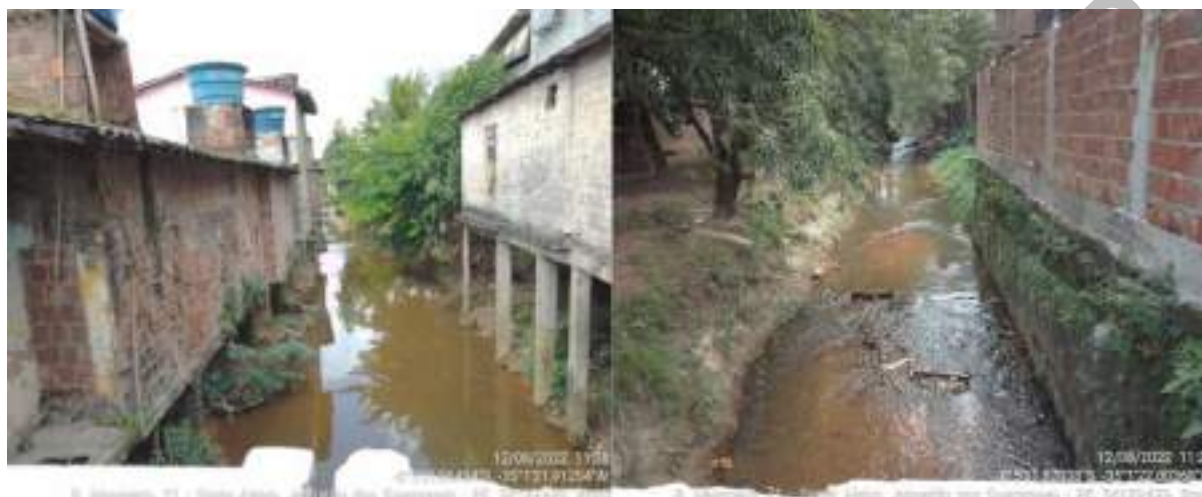
Foram observados os trechos do Canal Beira Rio situados na rua Mamoeiro, no Bairro Santo Aleixo, em que foram constatados os problemas recorrentes dos demais canais analisados na Lagoa Olho D'Água, a presença de ligações clandestinas e uma intensa presença de residências localizadas nos limites das margens do canal (Figura 257).

Figura 257: Identificação de ligações clandestinas encontradas no Canal Beira Rio

Diante destas análises, ressalta-se a importância de o município ter um bom planejamento de áreas futuras e loteamentos com relação ao uso do solo descritos no Plano Diretor e respeitando as margens dos rios conforme o Novo Código Florestal, entre outras legislações urbanas e ambientais. Além disso, é fundamental o investimento no saneamento básico na cidade, fornecendo estruturas necessárias para a destinação correta dos esgotos domésticos e um sistema de drenagem eficiente de águas pluviais.

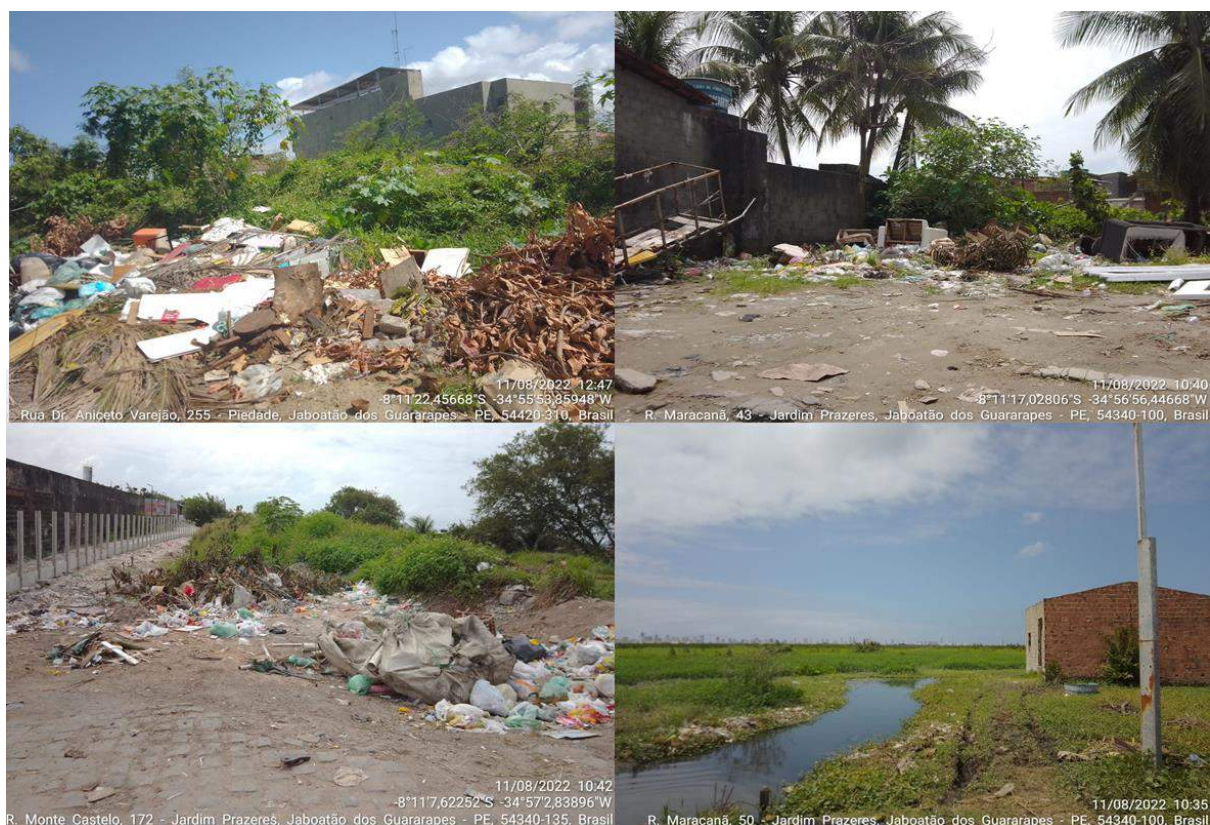
Alguns pontos de lixo registrados no município de Jaboatão dos Guararapes podem ser observados na Figura 286.

Figura 286: Registros de pontos de lixo

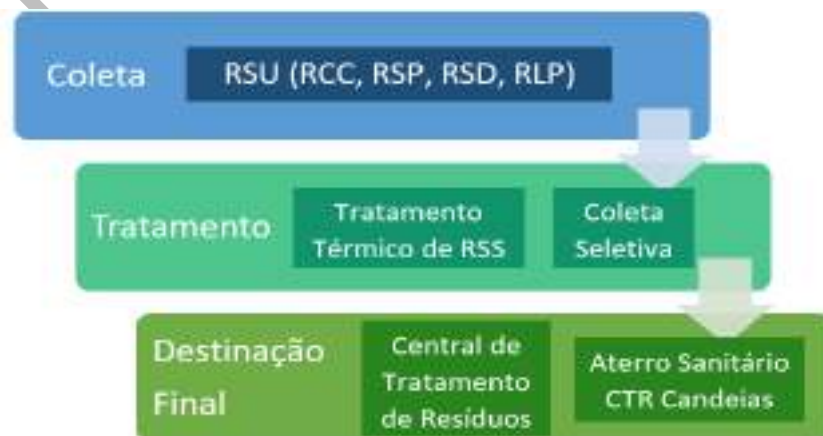
Figura 287: Rota tecnológica atual do RSU no município de Jaboatão dos Guararapes

A rota tecnológica atual para os resíduos sólidos urbanos do município de Jaboatão dos Guararapes é mostrada na Figura 287.

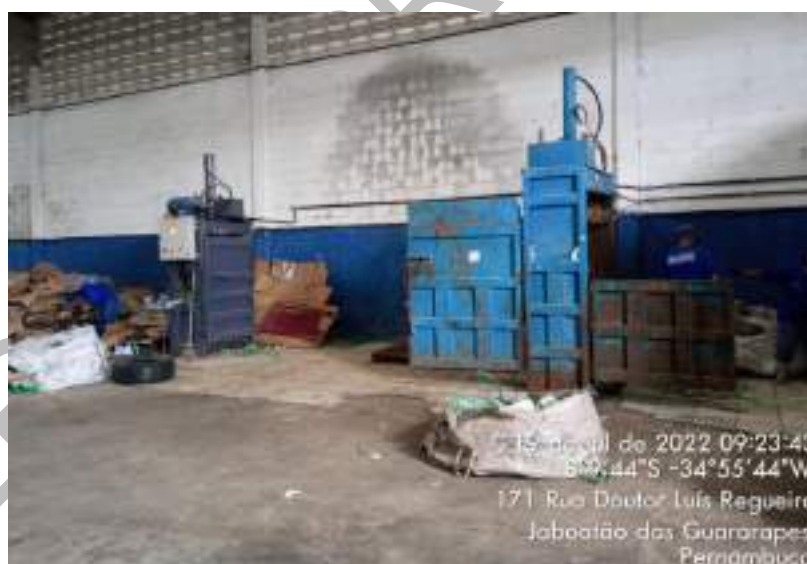
Segundo o Plano de Coleta Seletiva - Jaboatão dos Guararapes (2021), as Cooperativas não possuem custo com despesas de aluguel, pois a área é cedida, com energia elétrica e a água, pagas pela Prefeitura, bem como são equipadas com todos os materiais e maquinários necessários (Figuras 298 e 299), como prensas enfardadeiras, carrinhos porta fardos, empilhadeiras, mesas de triagem, disponibilização de EPI e fardamento adequado, de modo que os catadores venham a desembolsar dinheiro apenas para despesas como: alimentação, água e material de uso próprio.

Figura 298: Maquinário utilizado na Cooperativa

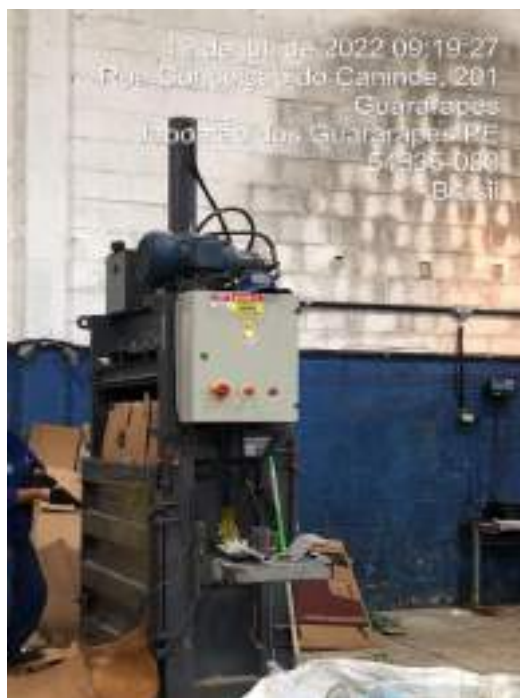
Figura 299: Prensa utilizada na Cooperativa

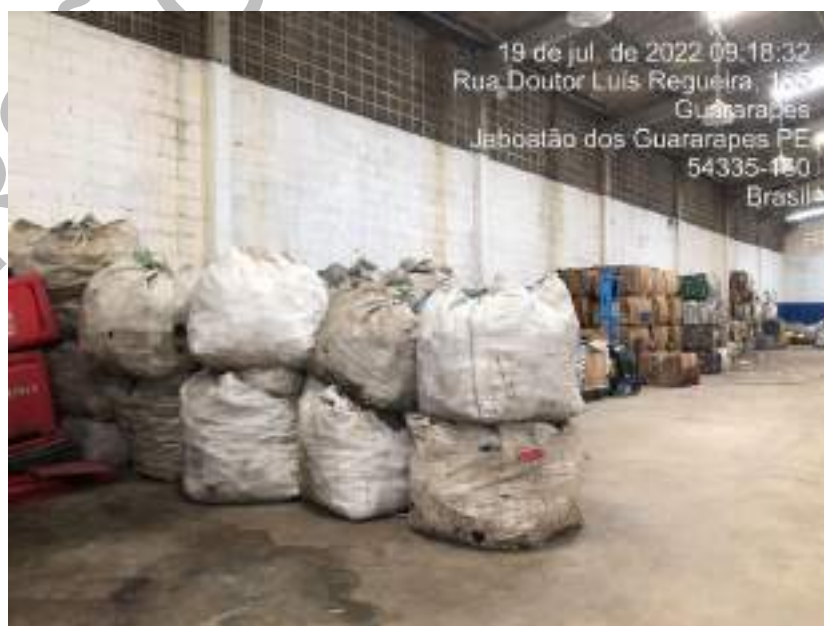
Com relação à armazenagem dos resíduos, estes ficam acondicionados dentro das mesmas (Figura 300), salvo quando se trata de grande quantidade de sucata, que aguardam recolhimento na área aberta.

Figura 300: Fardos acondicionados na Cooperativa

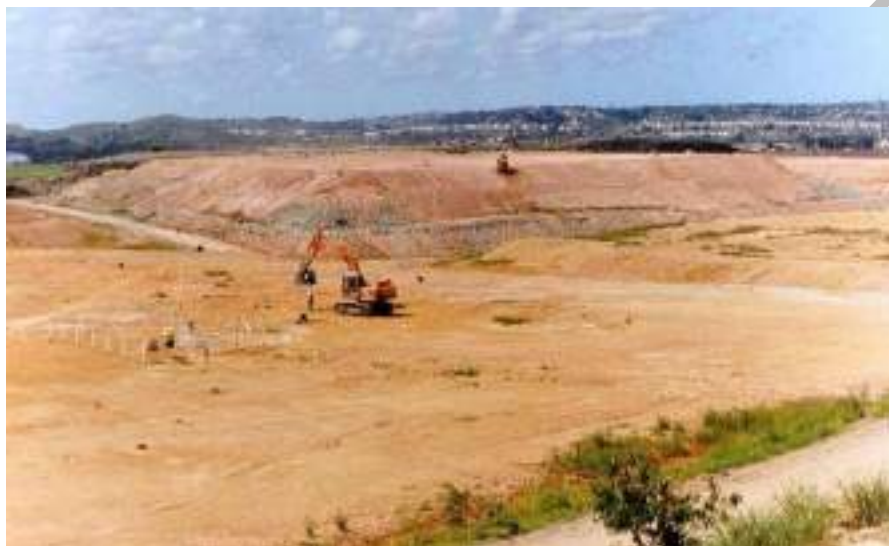
No ano de 1994, o local passou por uma política de monitoramento ambiental, sendo transformado em aterro controlado, como já citado, de acordo com PNRS, esta forma de disposição é inadequada, tendo em vista que a única diferença para um lixão, é o recobrimento dos resíduos por uma camada de material inerte (Figura 305).

Figura 305: O aterro da Muribeca após o recobrimento por camada de material inerte

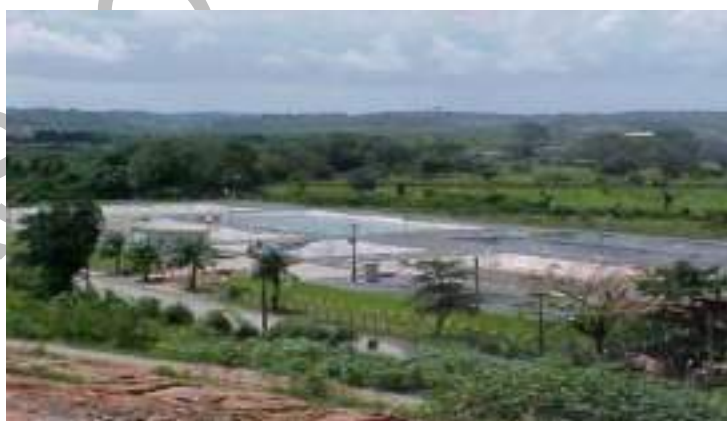
Até o ano de 2002 todo o lixiviado produzido na área era destinado ao rio Muribequinha, e para evitar contaminação, outra mudança realizada foi o início das obras para a Estação de Tratamento de Líquidos Percolados (ETP-Muribeca). A mesma foi implantada em 2002, adotando um tratamento misto para o percolado, com base em dois subsistemas distintos: lagoas de estabilização (Figura 307), e barreira reativa associada à fitorremediação. Por fim, o percolado dito “tratado” é lançado no rio Muribequinha (Classe 3), afluente do rio Jaboatão (RAMOS; MENOR, 2010).

Figura 307: Vista panorâmica da ETP-Muribeca

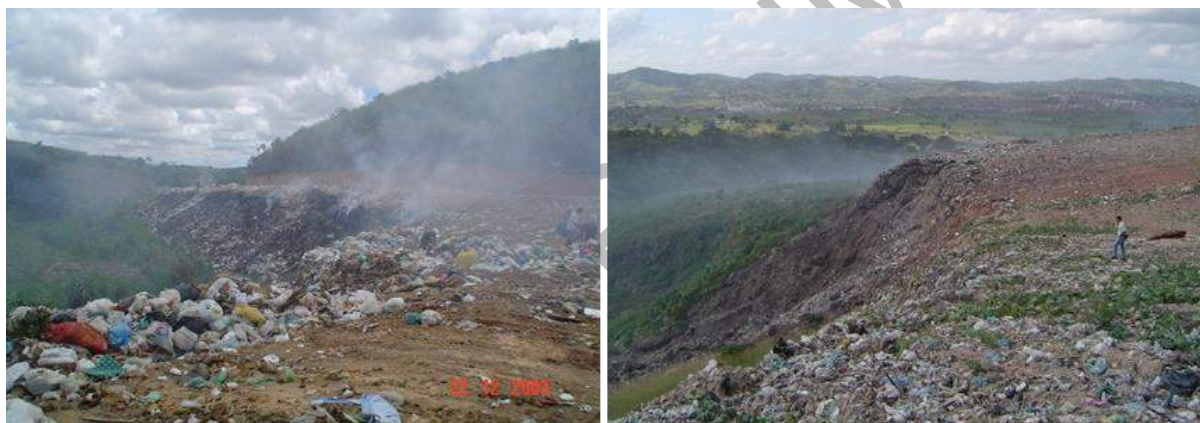
Figura 313: Lixão de Moreno (esquerda) e Lixão de Vitória (direita)

- Foi o primeiro Aterro do Estado de Pernambuco a implantar uma estação de tratamento de chorume, comprovadamente eficiente, tornando-se referência no Brasil.
- Foi o primeiro Aterro Sanitário do Estado de Pernambuco a aprovar um projeto de Mecanismo de Desenvolvimento Limpo (MDL) e a comercializar créditos de carbono.
- Foi o primeiro Aterro Sanitário do Estado de Pernambuco em implantar um sistema de aproveitamento energético do biogás.
- O Ecoparque Jaboatão contribuiu relevantemente para o encerramento dos lixões da Muribeca, do Cabo de Santo Agostinho, São Lourenço da Mata, Moreno e Vitória (Figuras 313 e 314).

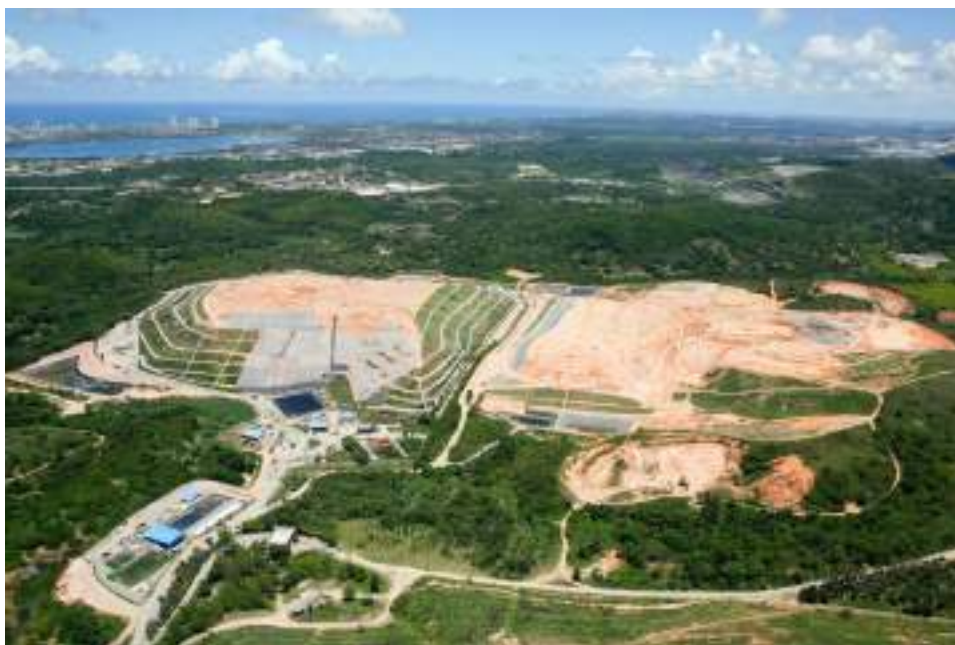
Figura 315: Vista aérea das células 1 (esquerda) e célula 2 (direita) do Aterro Sanitário CTR Candeias

Atualmente o empreendimento possui uma área total de 110 hectares, onde as áreas destinadas para o recebimento dos resíduos estão direcionadas para Fase 6 e junção das Células 1 e 2 (Figura 315). A estimativa de vida útil das fases atuais está por volta do ano de 2030.

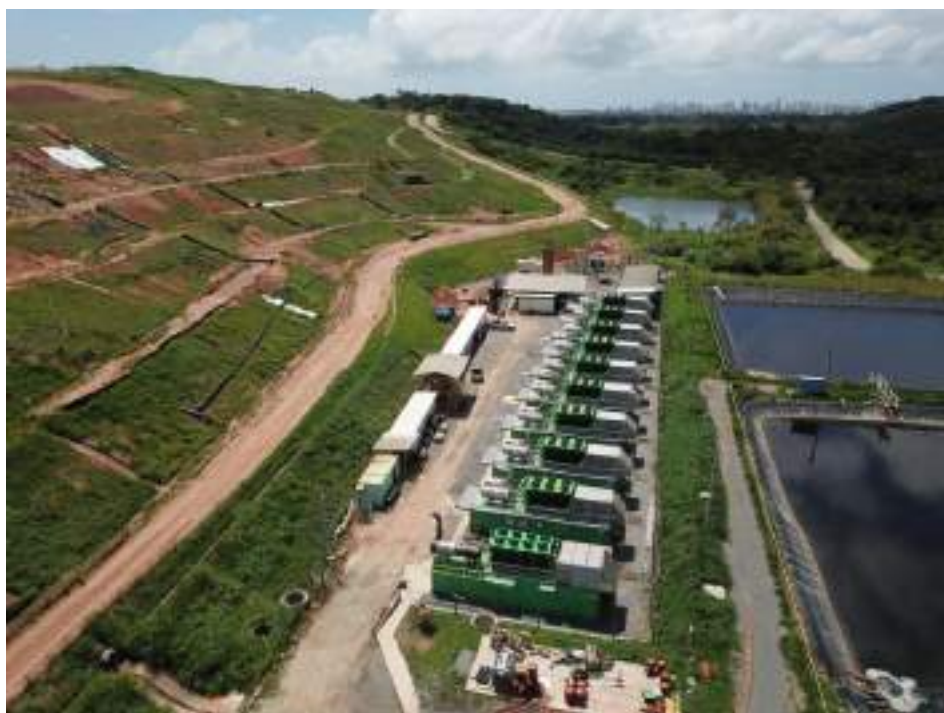
4 - Geração de Energia (Figura 315): utilização do Biogás proveniente do Aterro Sanitário para geração de energia elétrica e/ou Biometano e geração de Créditos de Carbono e/ou Cbios.

Figura 316: Geração de energia no Aterro Sanitário CTR Candeias

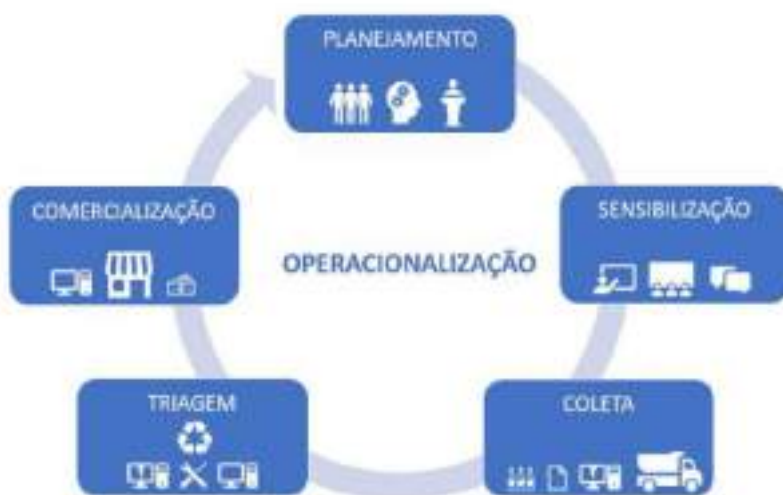
O processo operacional das cooperativas de reciclagem no município de Jaboatão dos Guararapes inicia com o planejamento, segue com a sensibilização da população, depois a coleta dos materiais e a respectiva triagem e, por fim, a comercialização, como pode ser observado na Figura 385.

Figura 385: Processo de operacionalização nas cooperativas
